FRANTIŠEK KŮS: RESTAUROVÁNÍ HOUSLÍ DIDIER NICOLAS AINÉ

METODICKÉ CENTRUM
DOKUMENTACE, KONZERVACE A RESTAUROVÁNÍ
HUDEBNÍCH NÁSTROJŮ

NÁRODNÍ MUZEUM

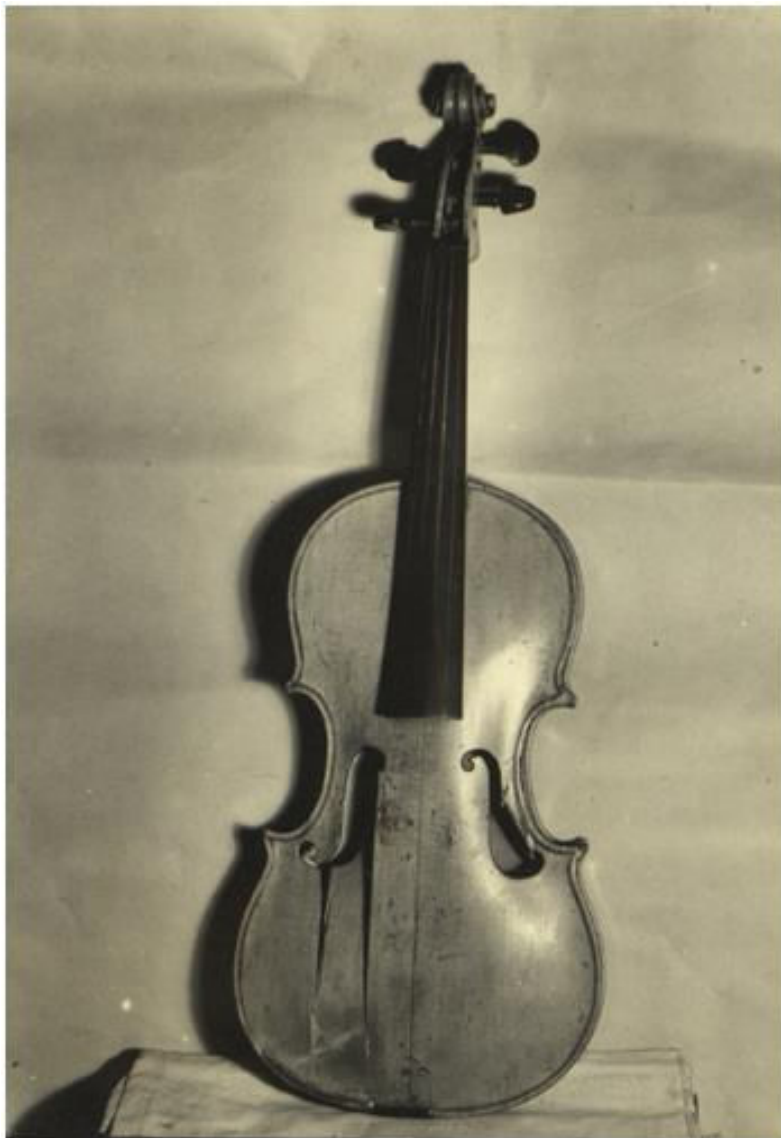
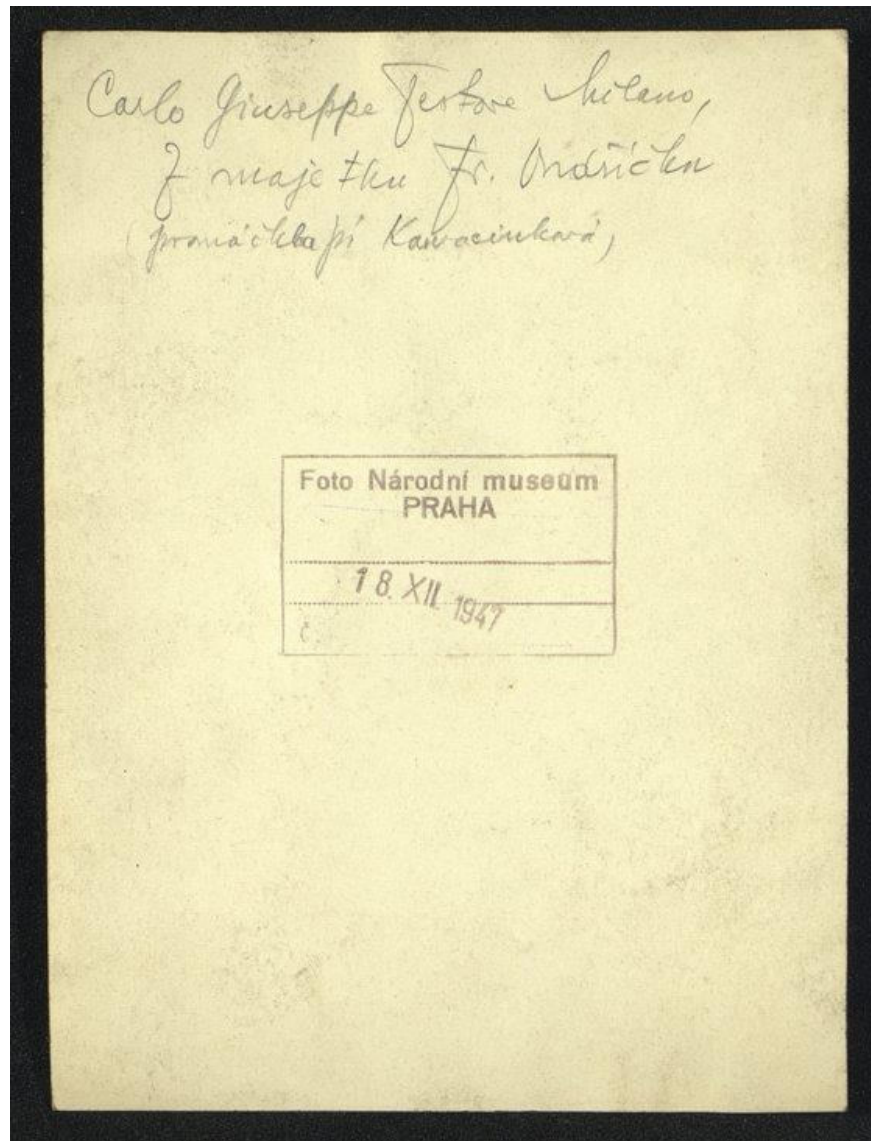
- housle C. G. Testore z majetku Fr. Ondříčka, promáčkla paní...

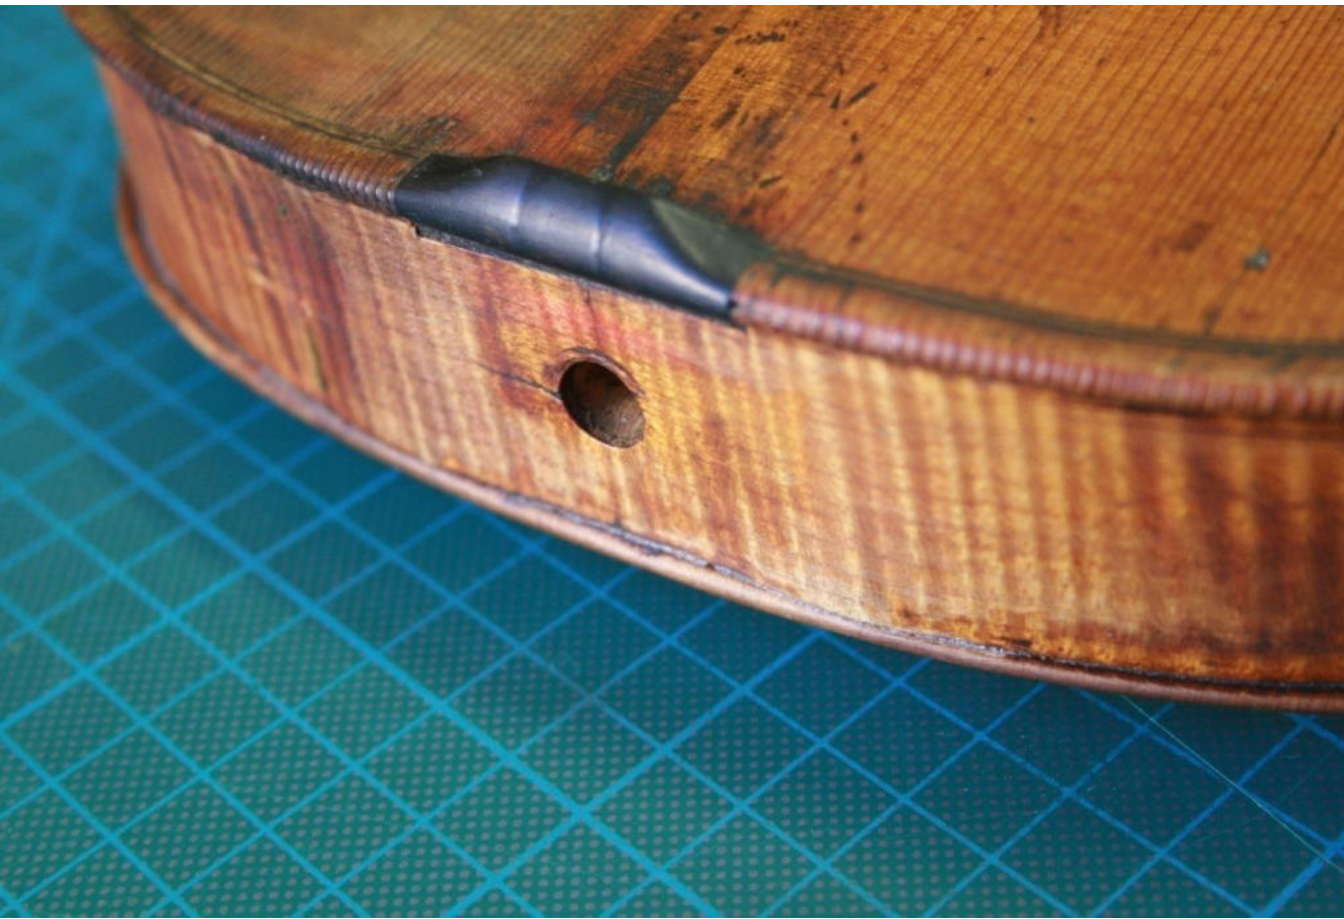
Hojné používání - známky silného opotřebení a oprav a závad vzniklých přirozenými faktory, jako jsou čas, vlhkost, sesychání dřeva a tím vzniklé deformace

- luby ve spodní části jsou zdeformované a uvolňují se od dolního špalíku

- Luby byly od špalíku odklíženy a vše důkladně očištěno. Následovalo srovnání tvaru lubů. Po vyschnutí byly luby zkráceny a připasovány k sobě.

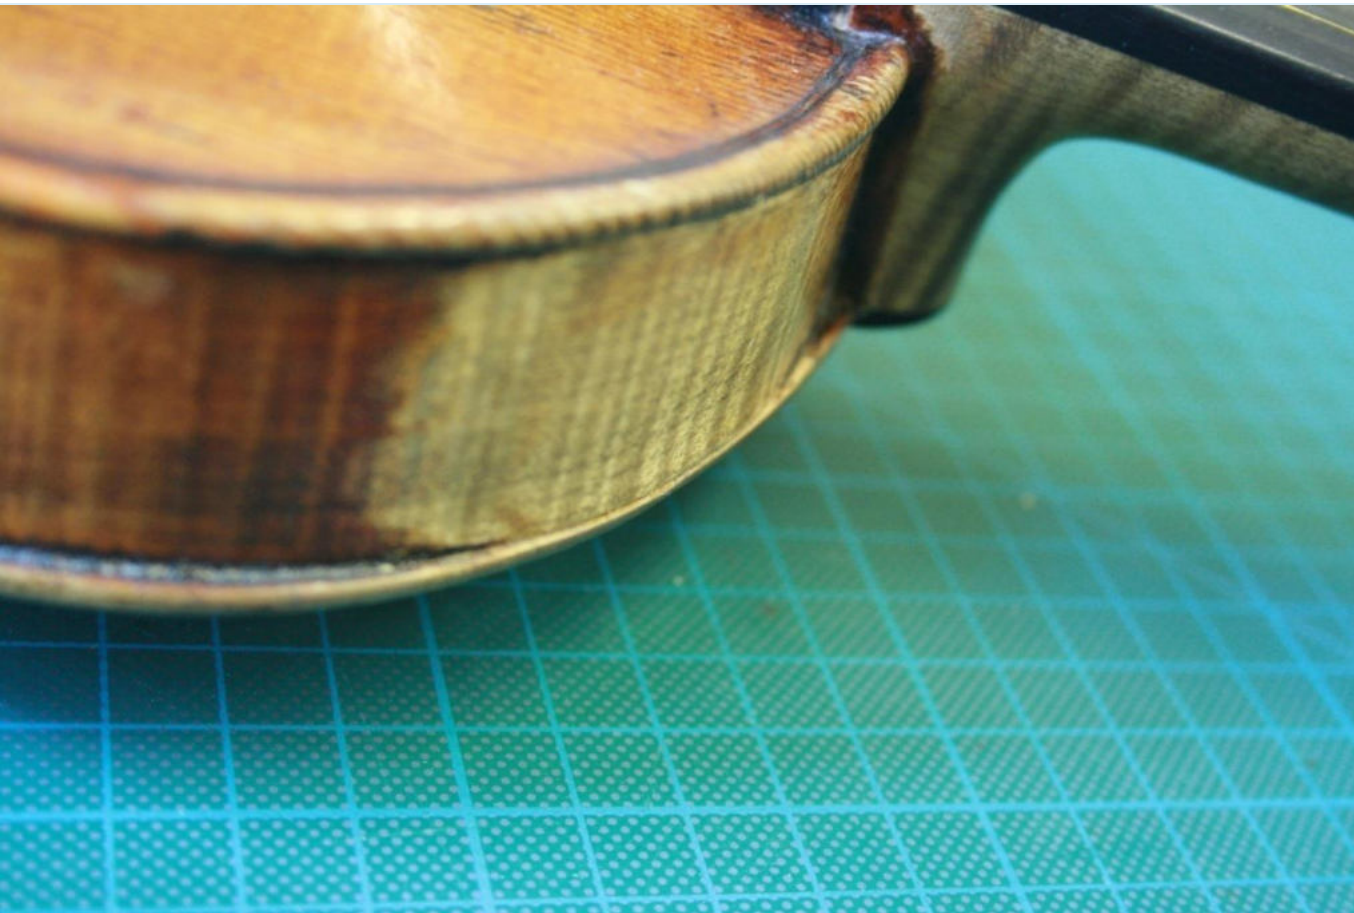
- horní lub v pravém oblouku u patky se též deformuje a má tendenci přesahovat okraj

- Taktéž horní lub byl oklížen od špalku. Olubení bylo z dřívějška uvolnenéa praslé. Všechny plochy byly očištěny od starého klihu. Lub byl vytvarován a zkrácen cca o 1/4mm.

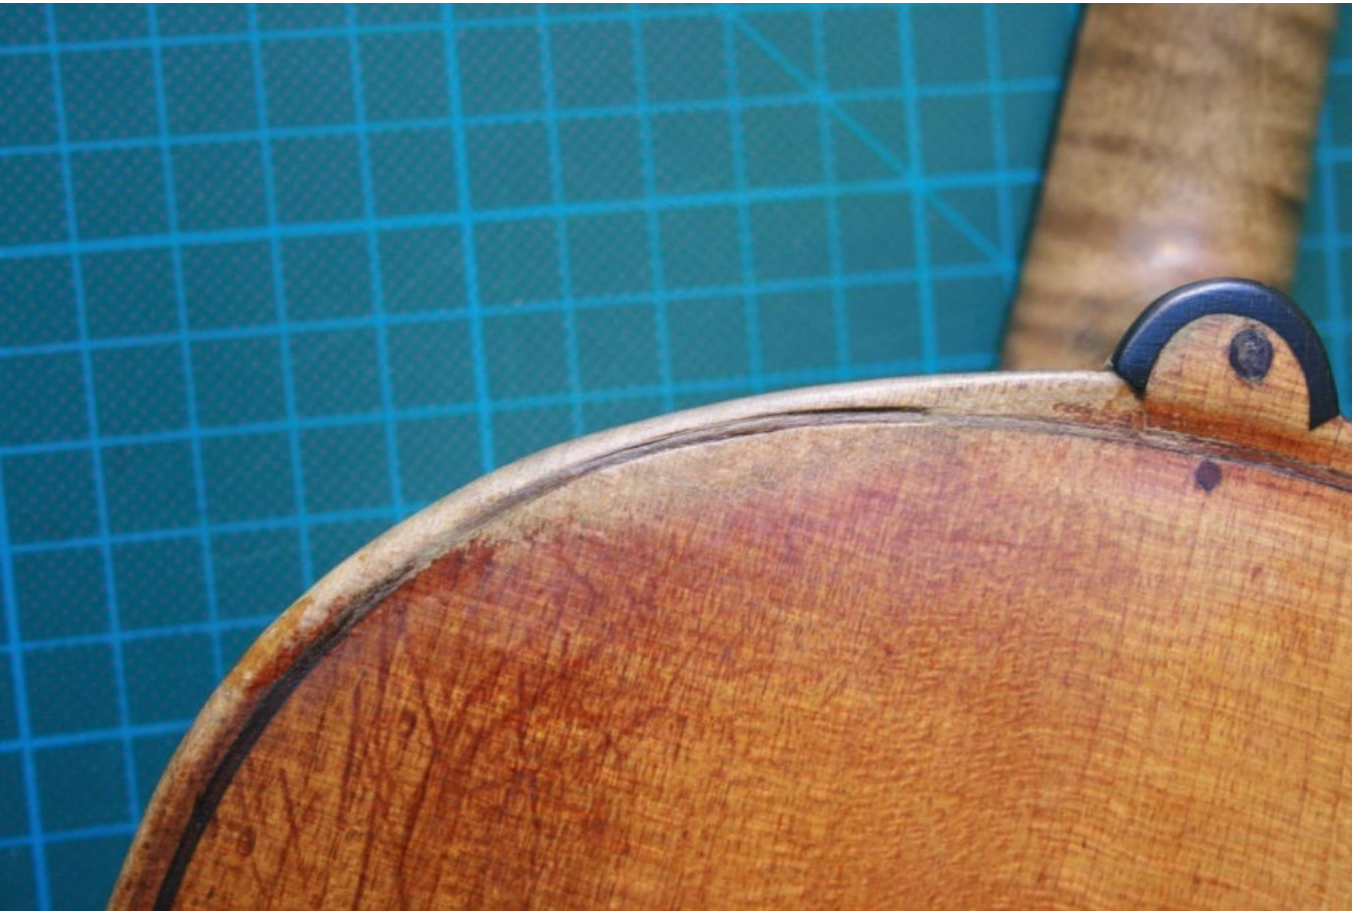
- okraj spodní desky je rukou houslistů silně setřen. Opotřebována je i výložka. Na patce je zřejmé, že byla v minulosti s krkem vytržena

- Bylo tedy přistoupeno k vysazování patky a jejího okolí. První vložka zasahuje více do hloubky.

- Opotřebený okraj spodní desky byl vysazen javorovým dřevem podobné struktury.

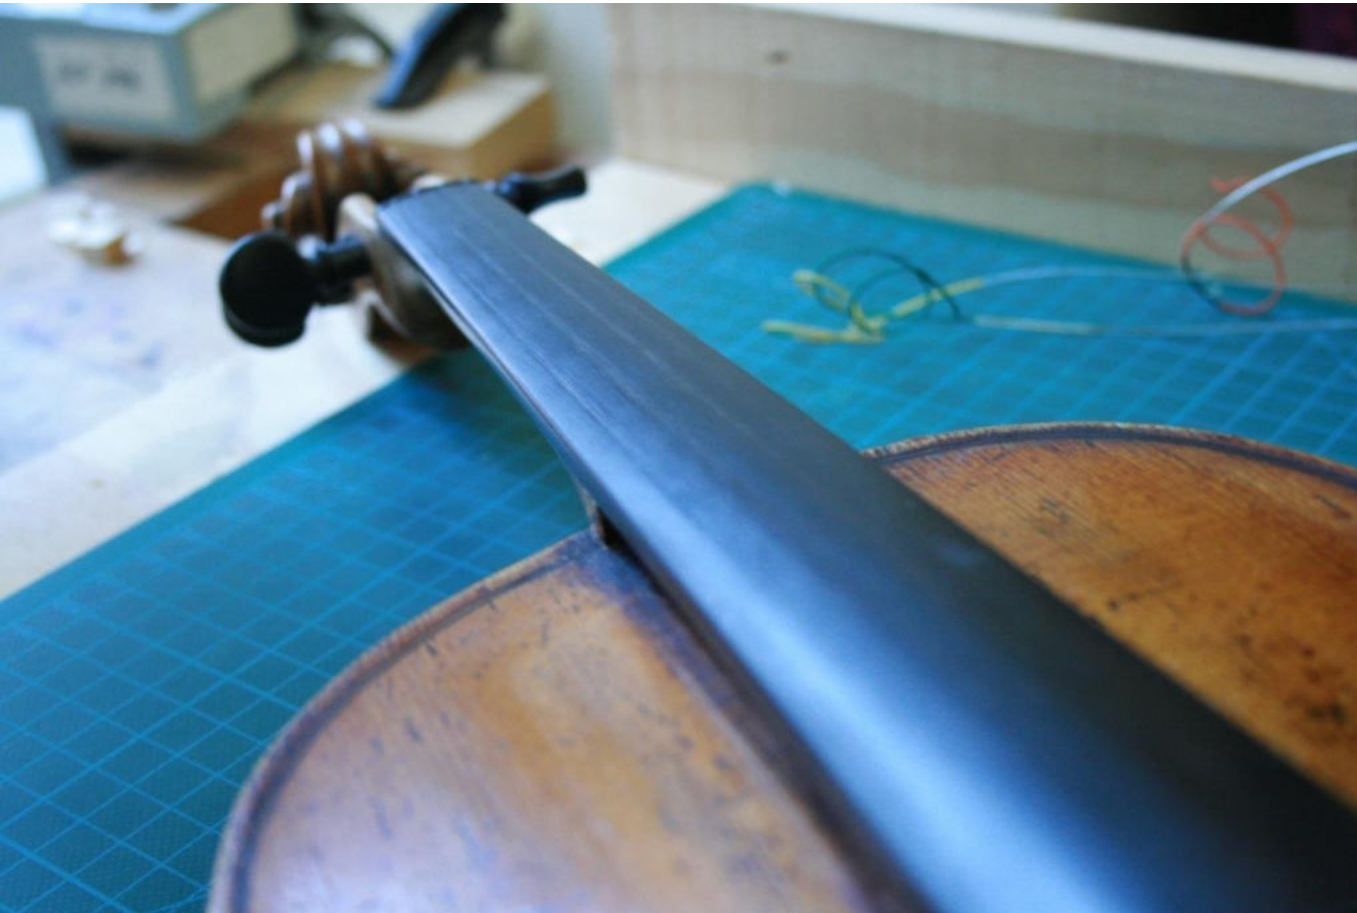
- Hmatník je prohmatán, takže při hře vznikají záněje a potíže pro čistou hru.

- Nástroj byl odstrojen a započalo tvarování a začišťování hmatníku. Dobře seřízený hoblík vždy odhalí veškeré nerovnosti. Dokončený hmatník byl napuštěn lněným firnisem a vyhlazen pemzou.

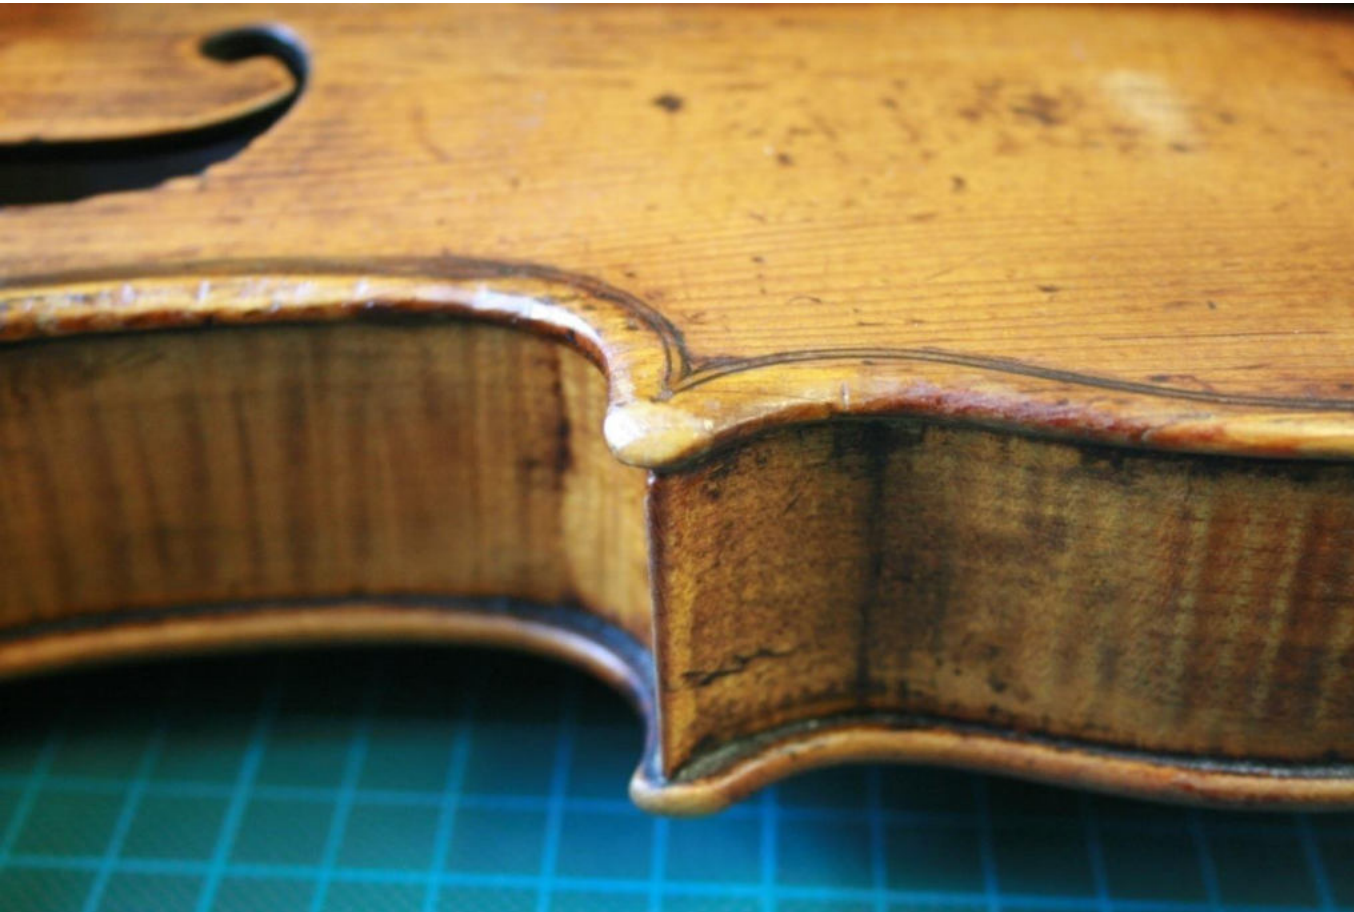
- Pravý růžek horní desky je značně setřen.

- Plocha pravého horního růžku musela být doplněna tmelem z javorového obrusu, lykopodia a klihu, protože růžek je kratší a lepená plocha držela jen na lubech.

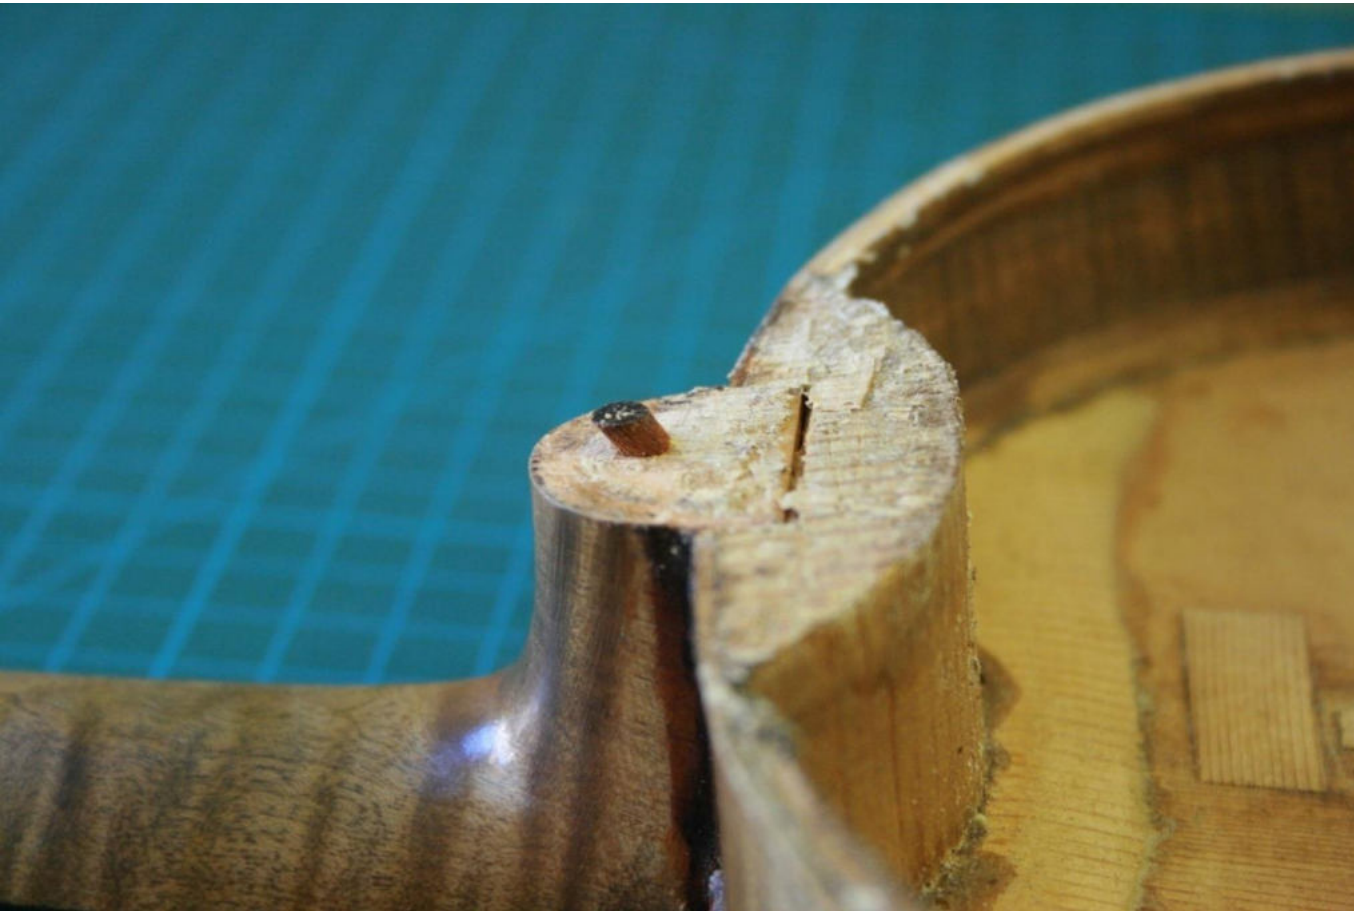
- Během snímání spodní desky z korpusu se vyskytla první potíž. Količek, který byl v minulosti vsazen do patky desky a krku, byl vsazen značně šikmo. To způsobilo těžkosti při oddělování obou částí směrem od sebe. Tento vynález je kontraproduktivní. V případě uvolnění krku, zcela jistě dojde k vytržení celé patky. Proto bude odříznut a vsazen zpět pouze do patky desky. Vychází najevo, že spoj krku je podložen.

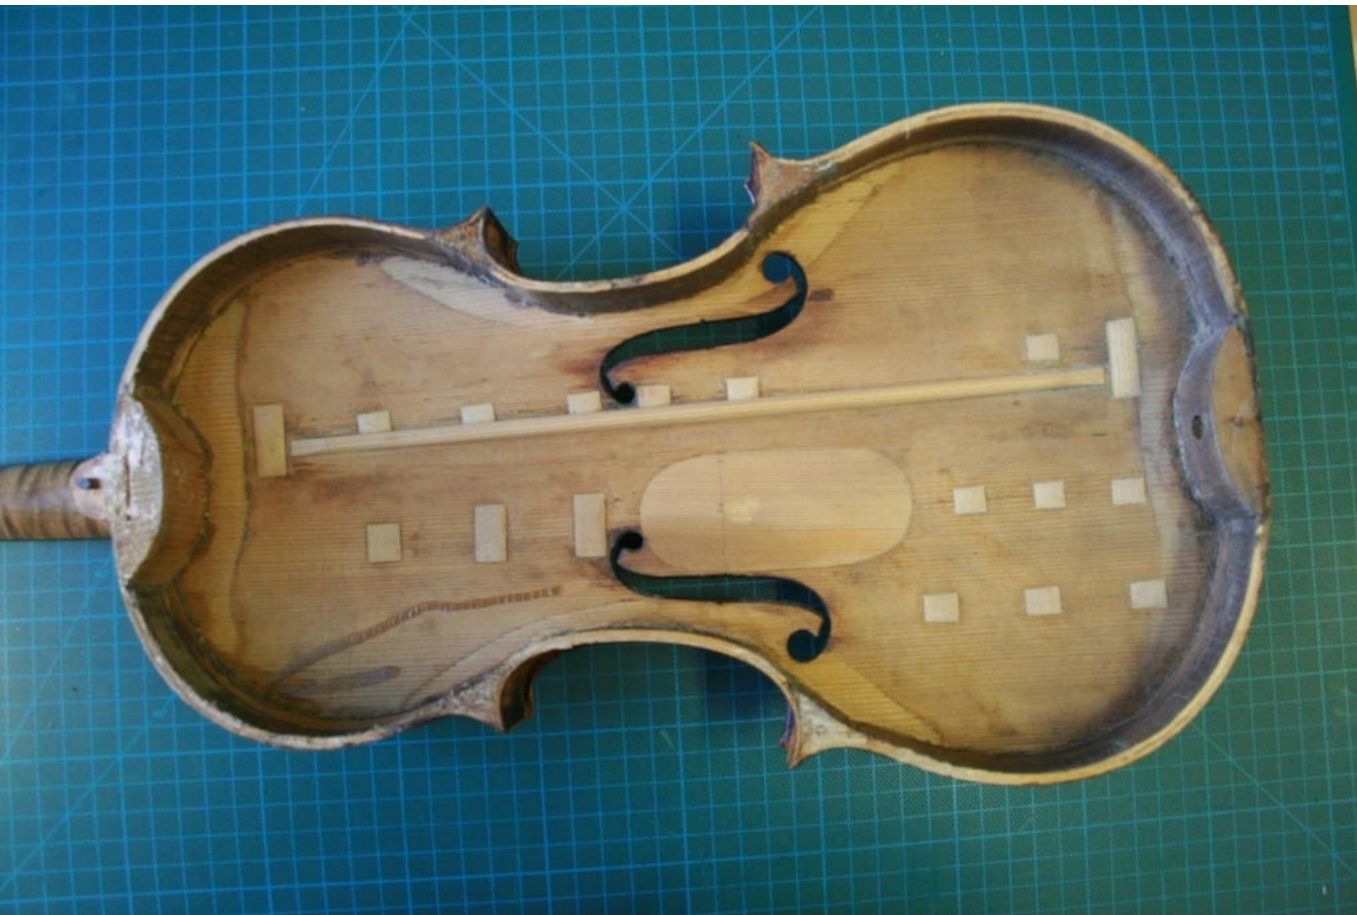
- Pohled do vnitřku korpusu. Horní deska byla opravována. Z dávných trhlin byly nejzávažnější dvě. Pod duší a u basového trámce. Kraje desky byly zřejmě vytrhány a vysazeny. Basový trámec je v pořádku, ale duše vytlačila do vajíčka mírnou prohlubeň.

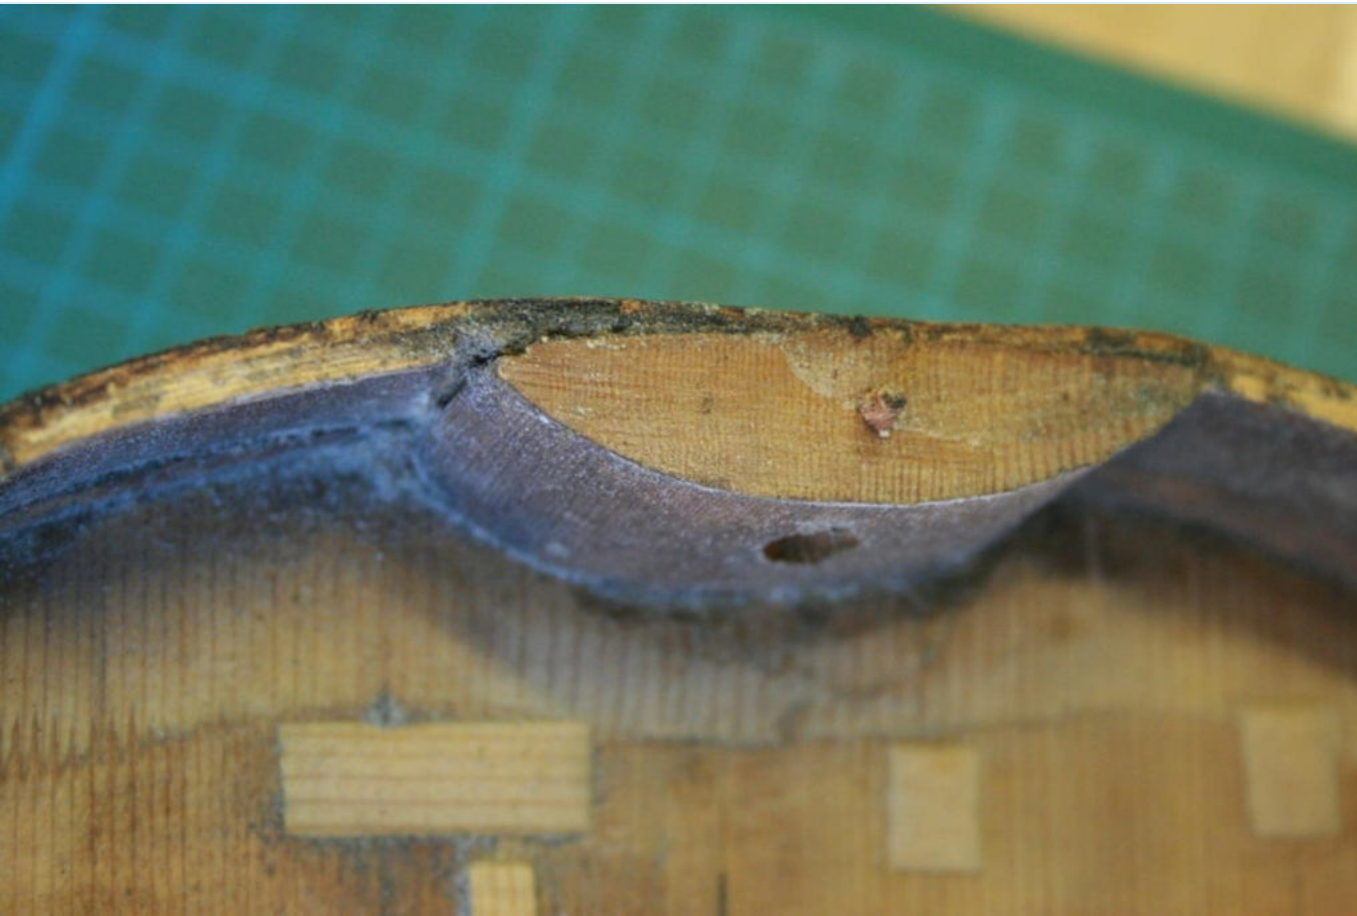
- Pohled na dolní špalík a zdeformované luby. Mezery vyplňuje prach s kličem.

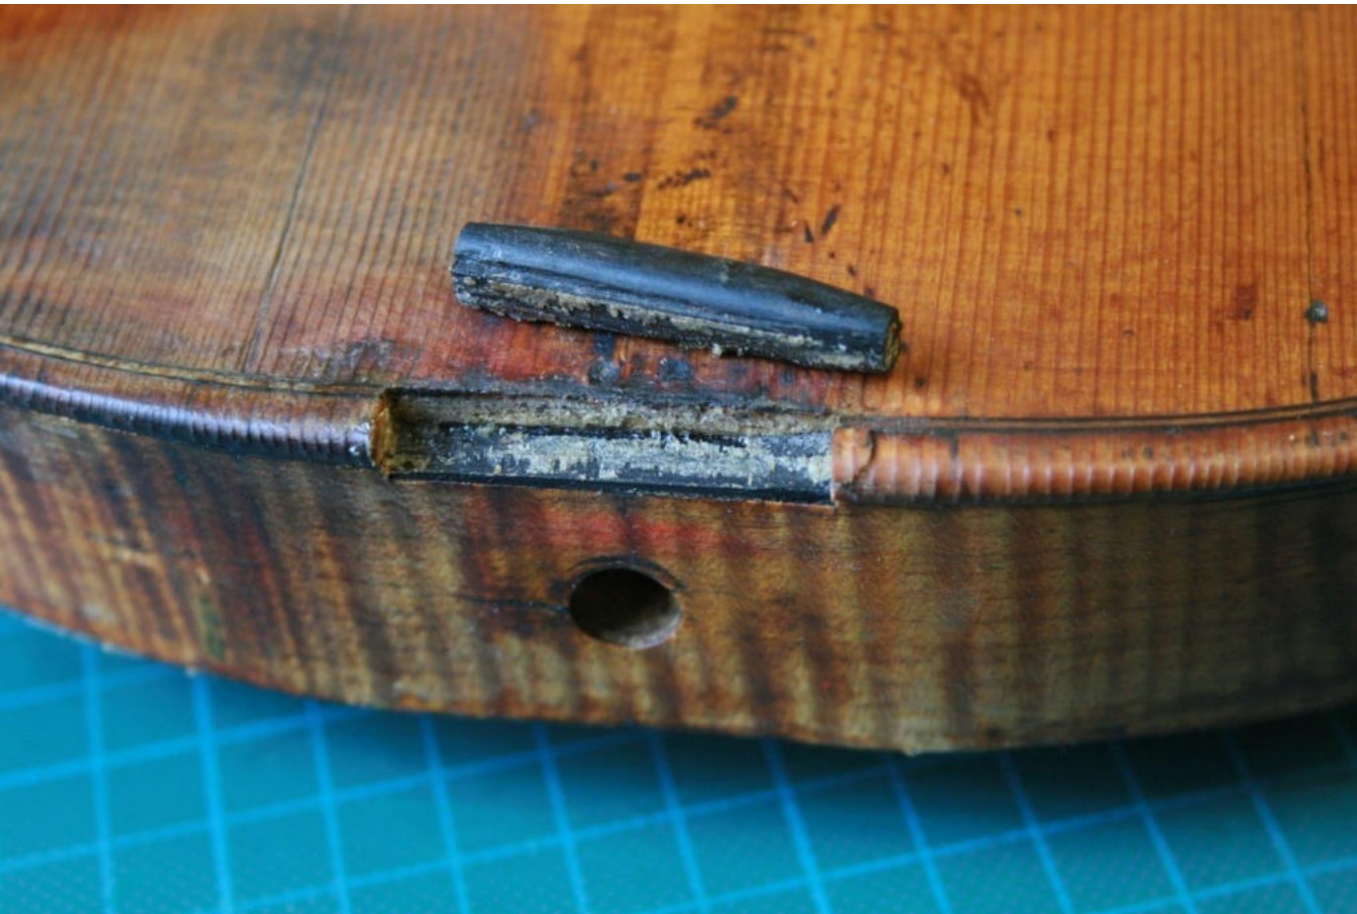
- Při práci v části dolního špalíku bylo zjištěno, že ebenový pražec byl prasklý a špatně zaklížený.

- Proto byl odstraněn a sedlo vyčištěno vodou. Přesazení desky svědčí o opravách. Později mnou bylo vysazeno a sedlo začištěno pro nový pražec.

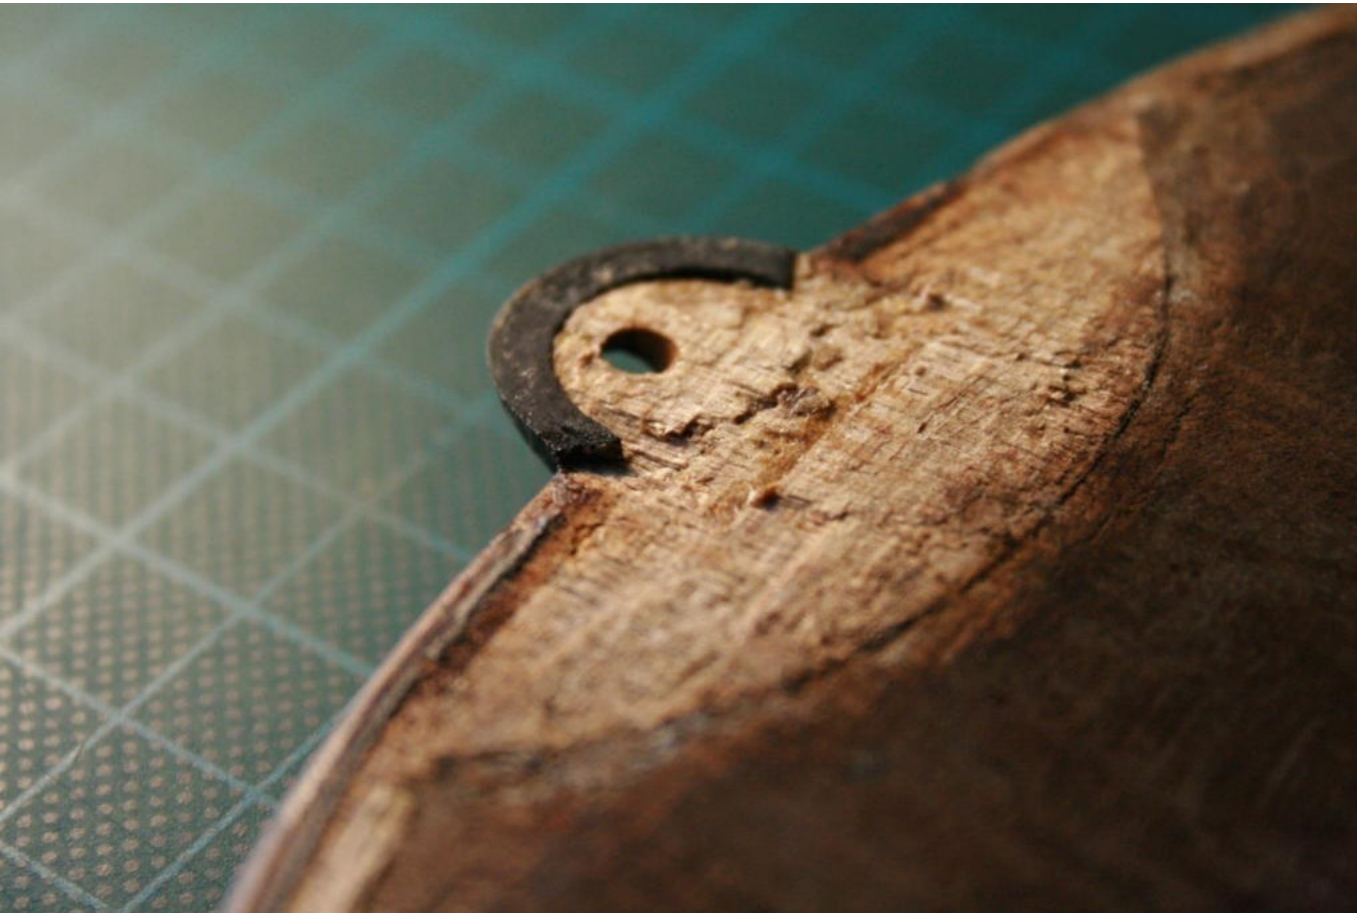
- Zde je detail patky a vytrhané plochy pod horním špalíkem. Vše skrývala ebenová korunka.

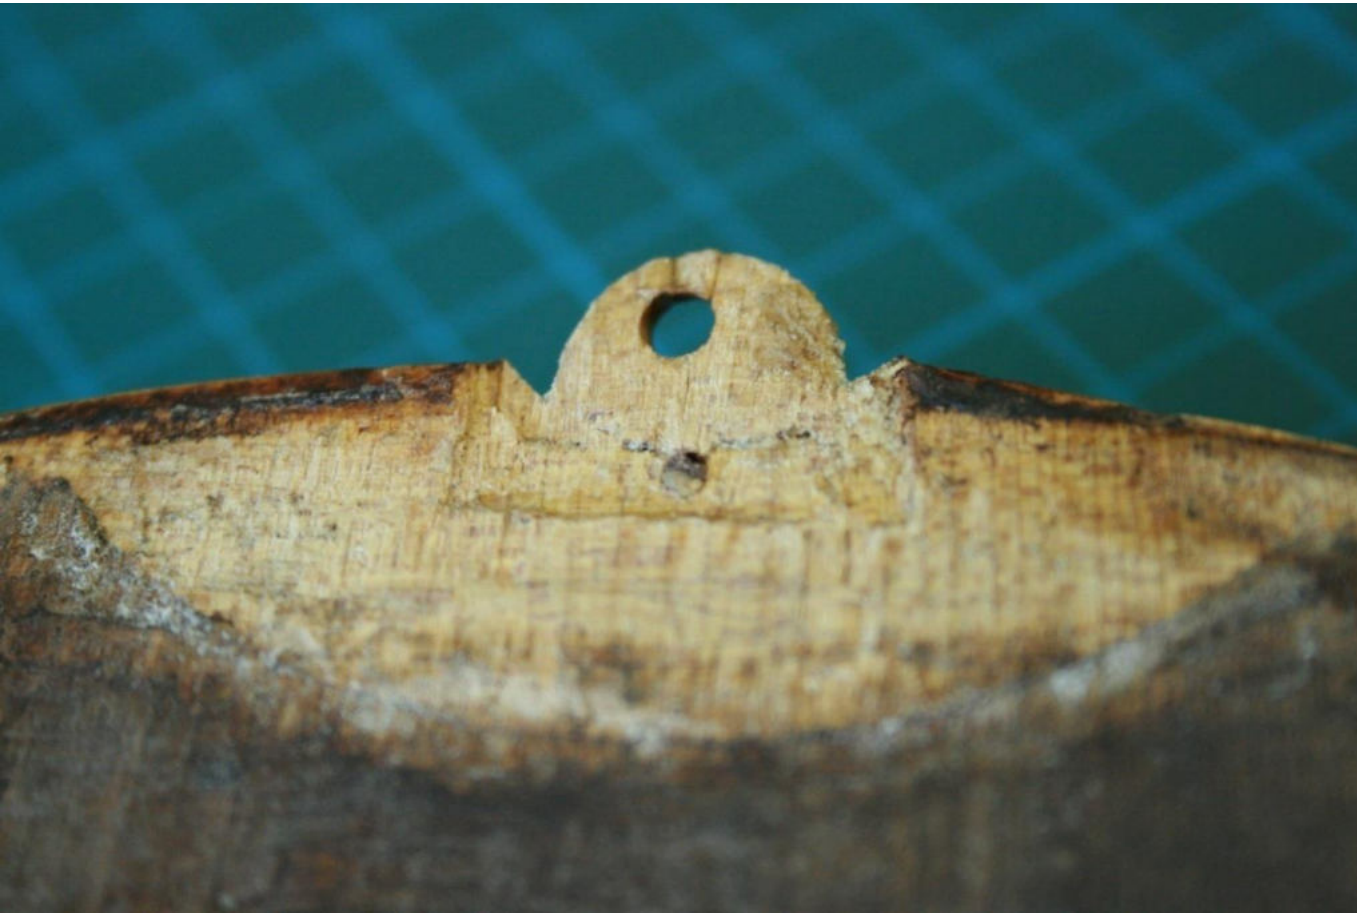
- A tady je dobře vidět místo, kde byla patka v minulosti vytržena a přiklížena zpět.

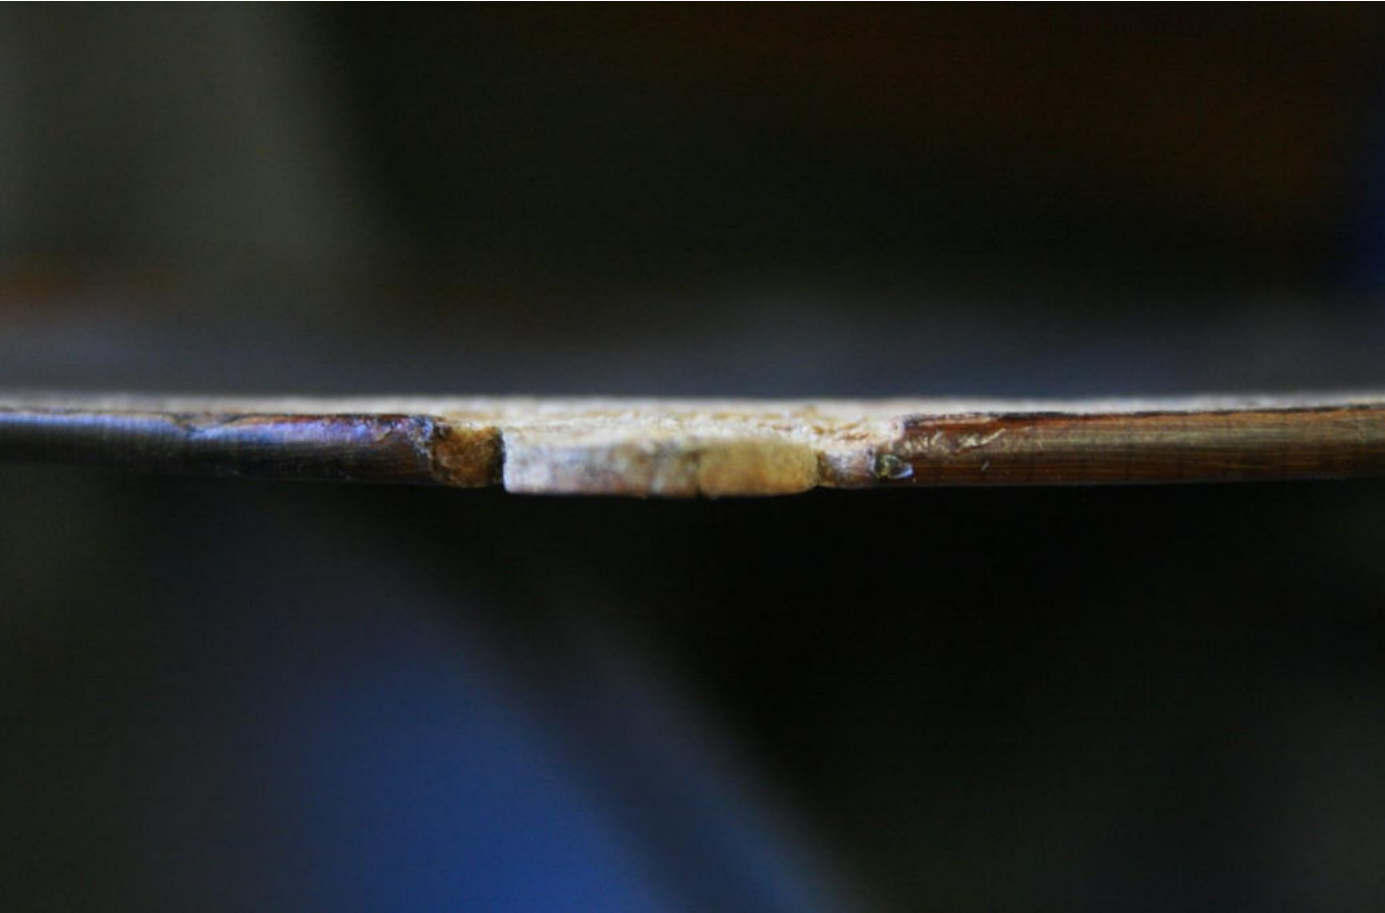
- V čelním pohledu je patrná hloubka vytrhaného dřeva.

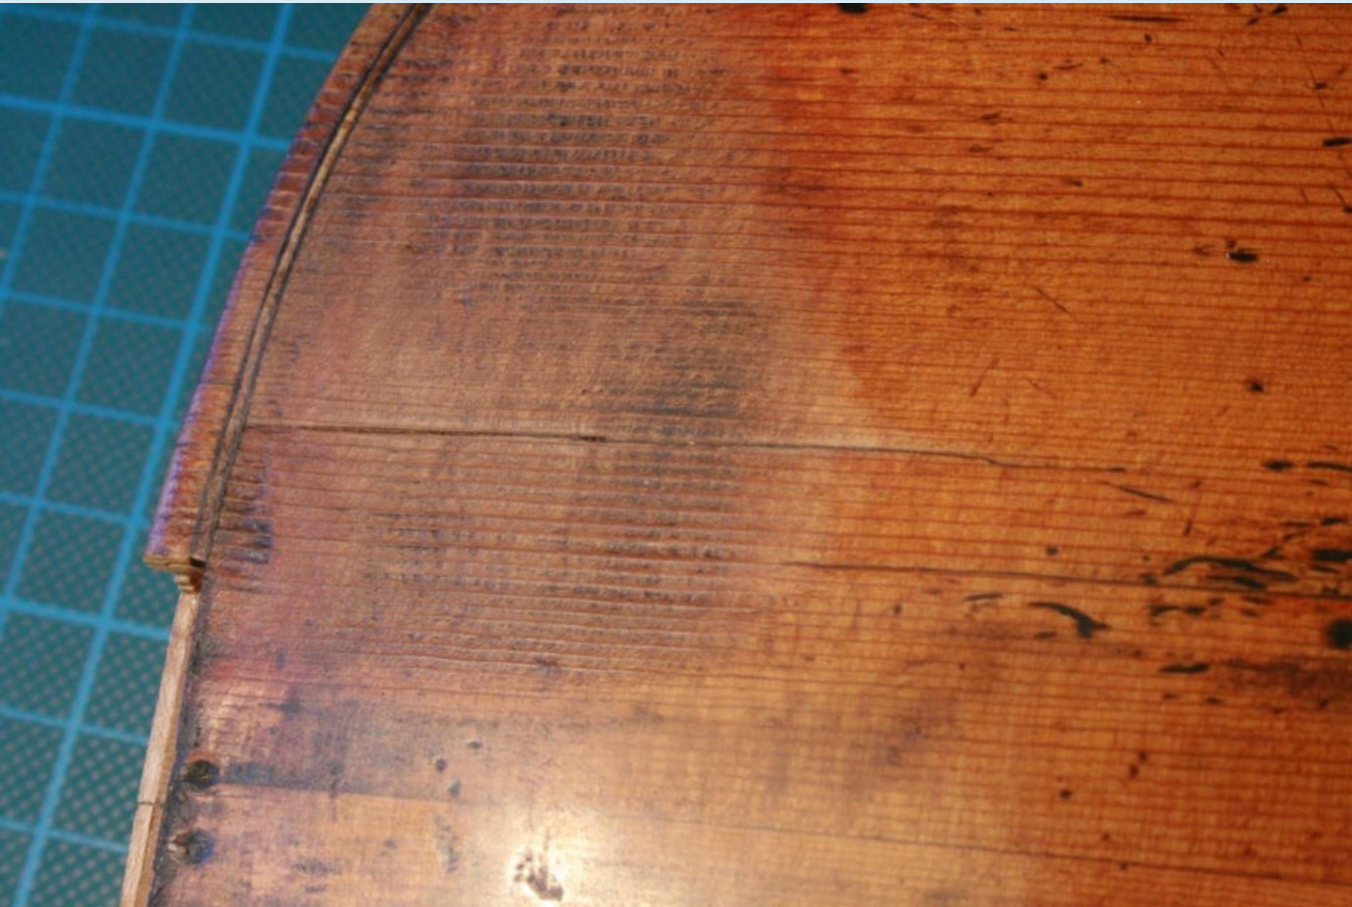
- Tato prasklina vrchní desky byla zrevidována, částečně vyčištěna a vytmelená.

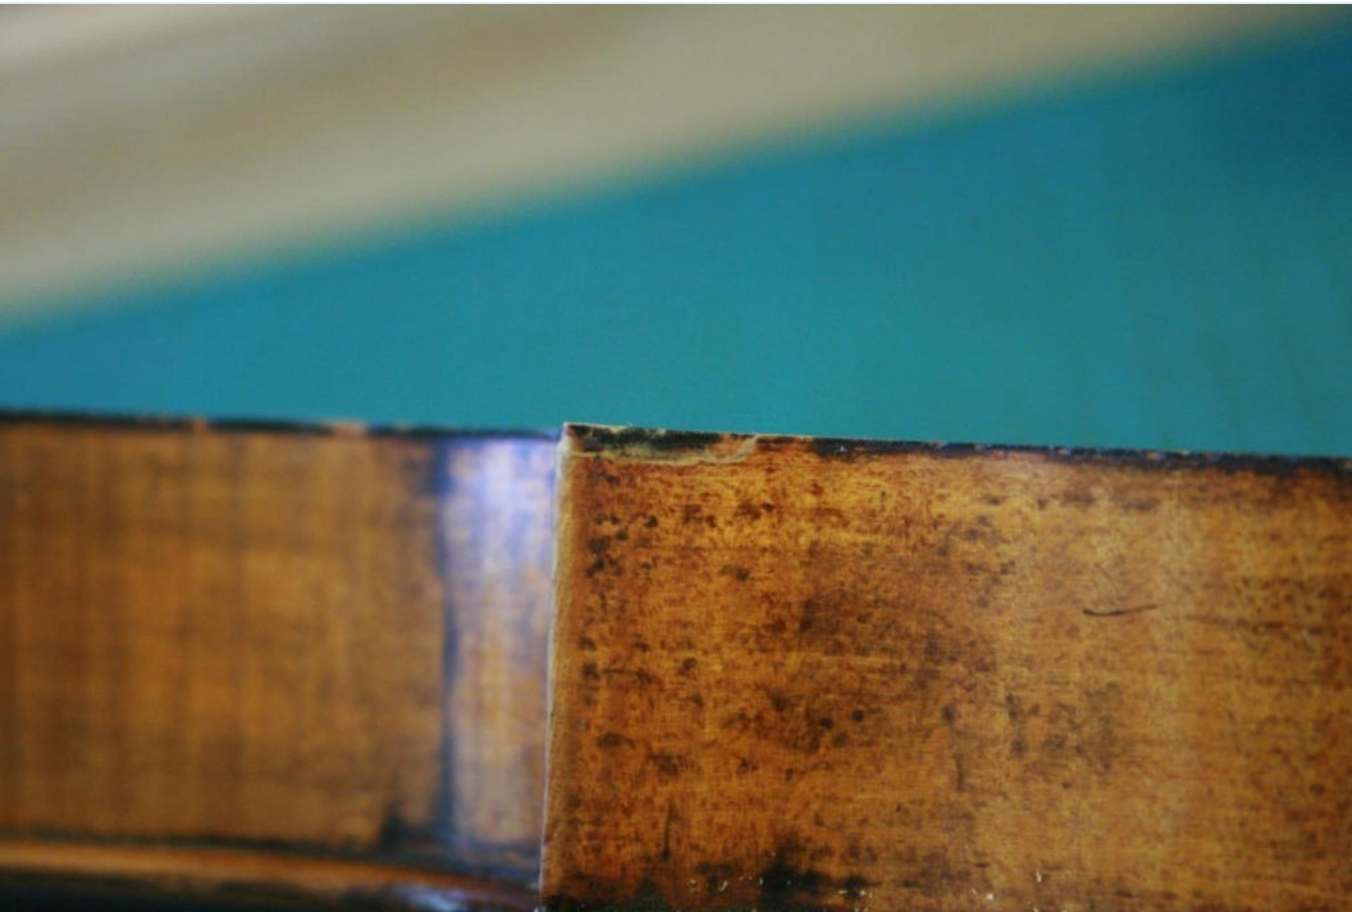
- Tento nedostatek se projevil při minulých opravách. Způsobil utržení části lubu. Ten byl v minulosti přiklížen a při otvírání korpusu se opět uvolnil. Nyní byl spoj vyčištěn a fragment vklížen zpět. Místo muselo být ještě doplněno tmelem.

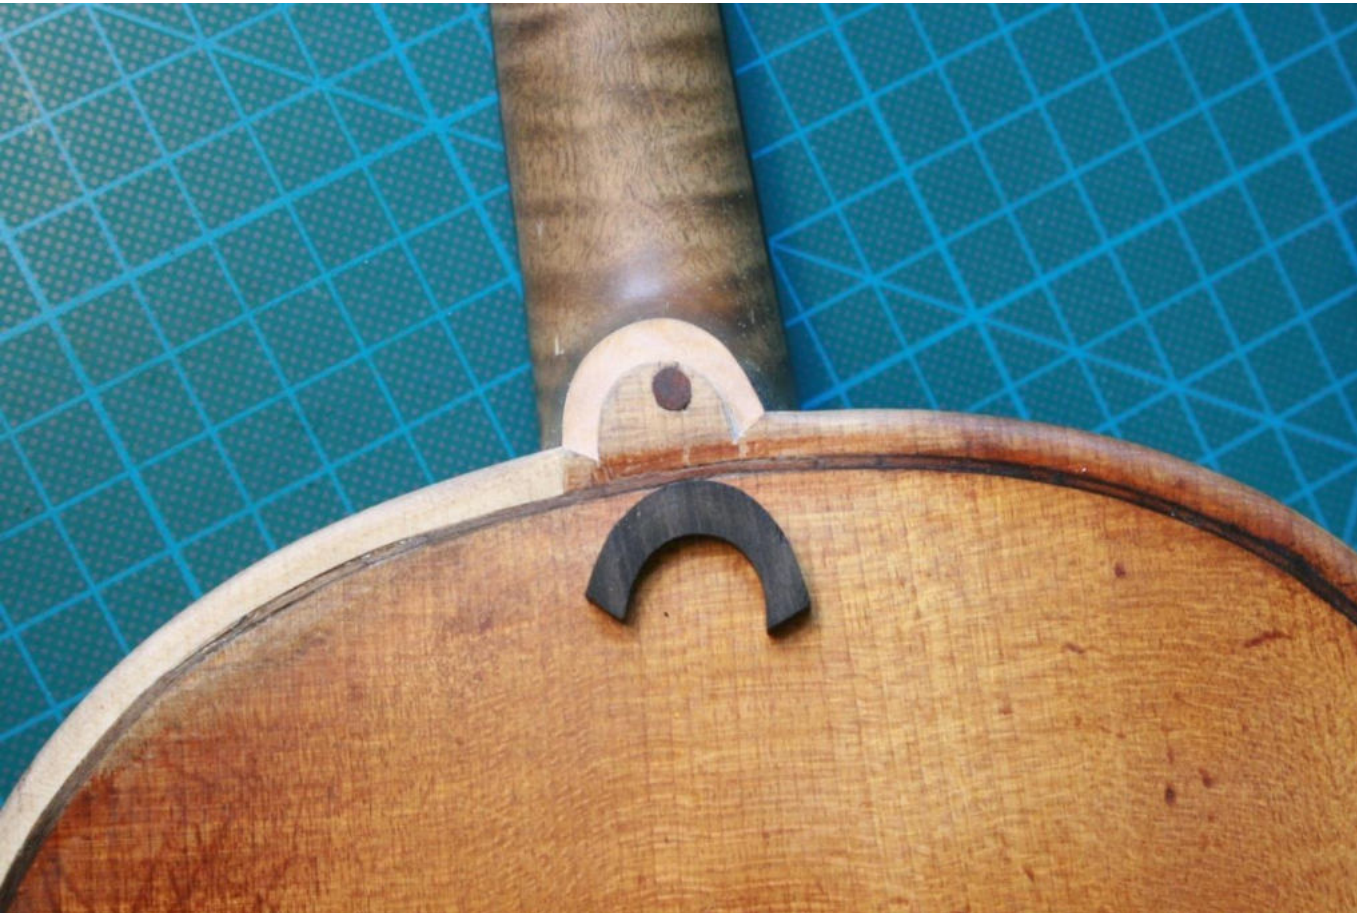
- Bylo nutné zhotovit novou ebenovou korunku. Předchozí nelícovala.
