# FRANTIŠEK KŮS: RESTAUROVÁNÍ HOUSLÍ David Tecchler, Roma 1707

METODICKÉ CENTRUM  
DOKUMENTACE, KONZERVACE A RESTAUROVÁNÍ  
HUDEBNÍCH NÁSTROJŮ

NÁRODNÍ MUZEUM

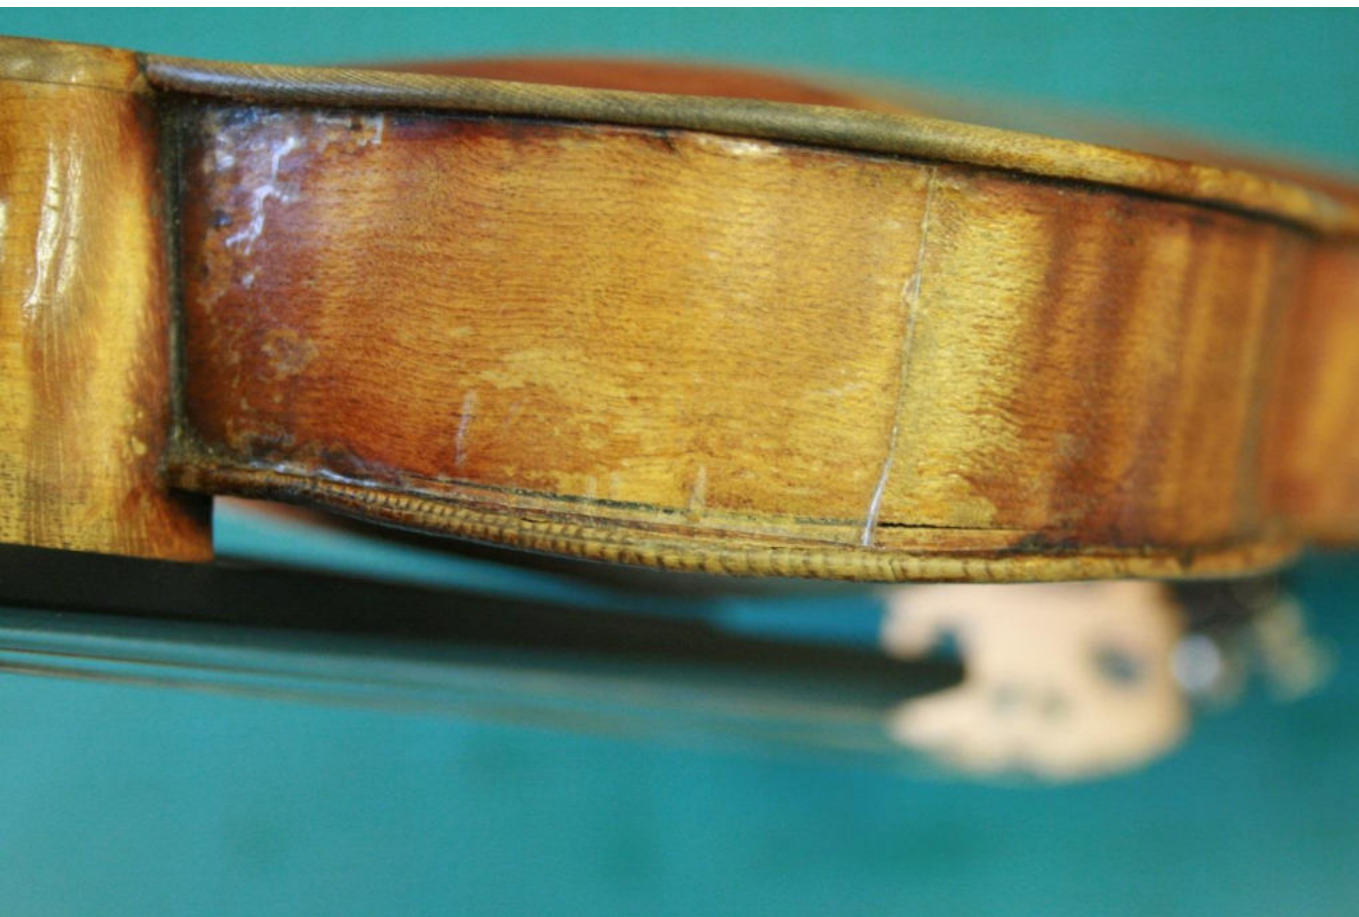
Housle jsou zařazené do SSHN. Jsou osazeny ebenovými kolíčky s kovovou kuličkou na rondeli, ebenovým struníkem typu tulipán se dvěma doladovači, ebenovým žaludem s kovovým středem Ø2mm. Kobyłka se značkou Zdražil Pragae. Nástroj je potažen starou opotřebenou sadou strun, pravděpodobně značky Pirastro Obligato. Nástroj je bez podbradku. Lak je světlý, zlatohnědé barvy, místy používáním setřen. Na jeho povrchu je tenký povlak špíny a kalafuny. Nástroj je v poškozeném a opotřebeném stavu. Pravý horní lub je prasklý a s ním zřejmě i olubení.

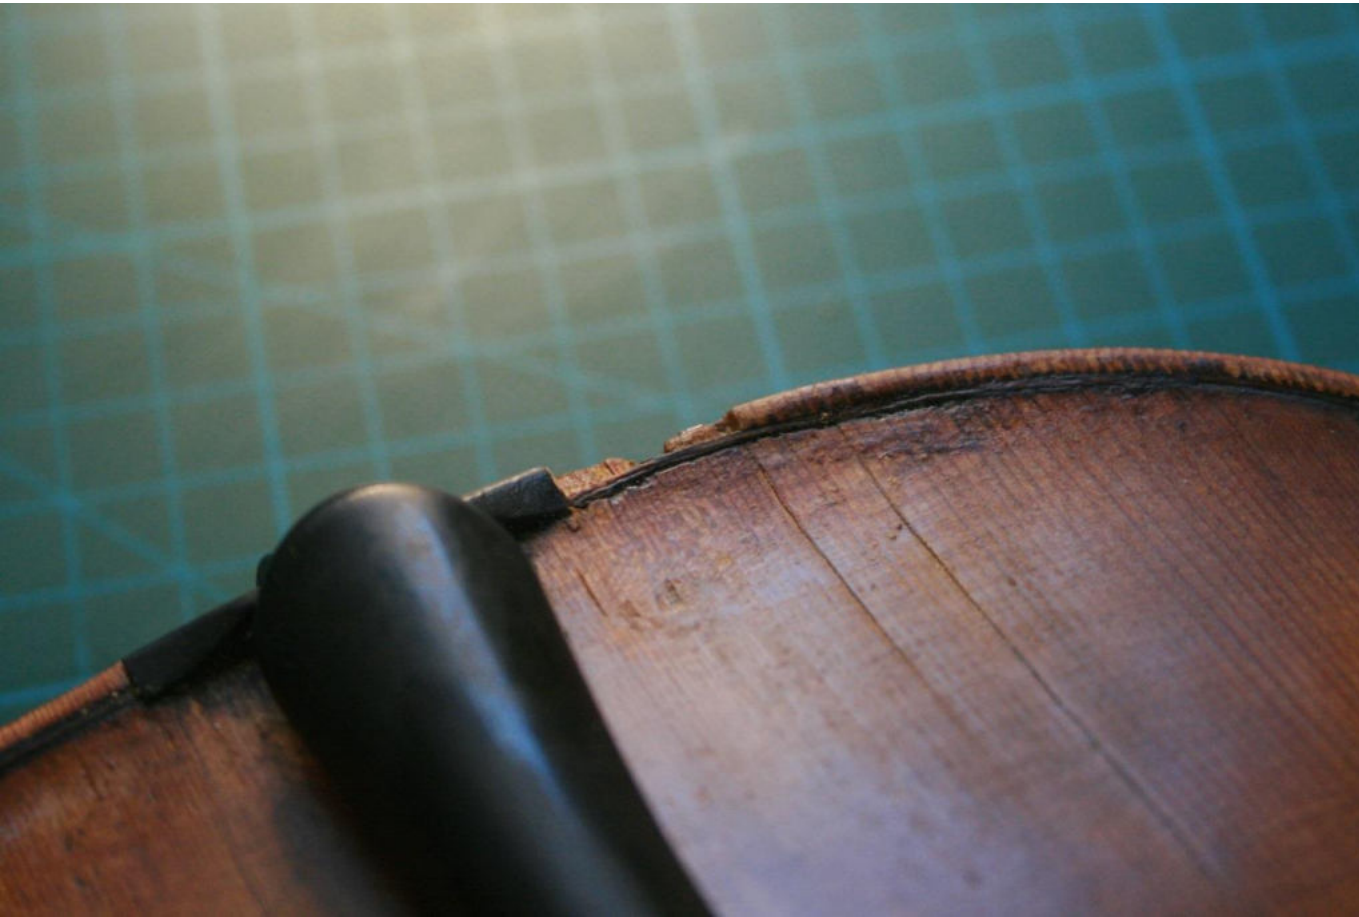
- Okraj vrchní desky je poškozen a místy hodně opotřeben. V dolní levé části je vytržen

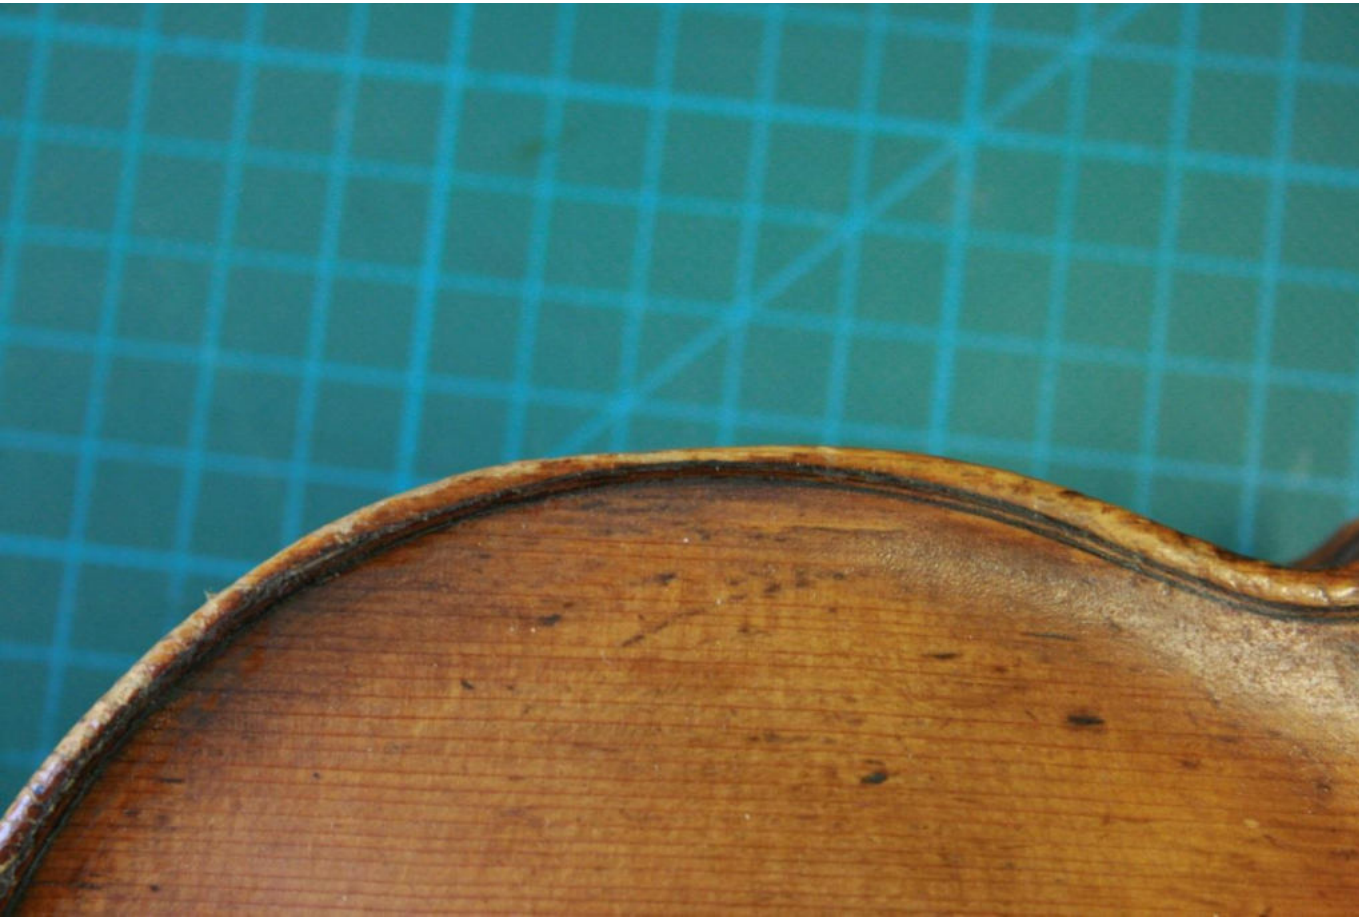
- V pravém horním oblouku je setřen k lubu

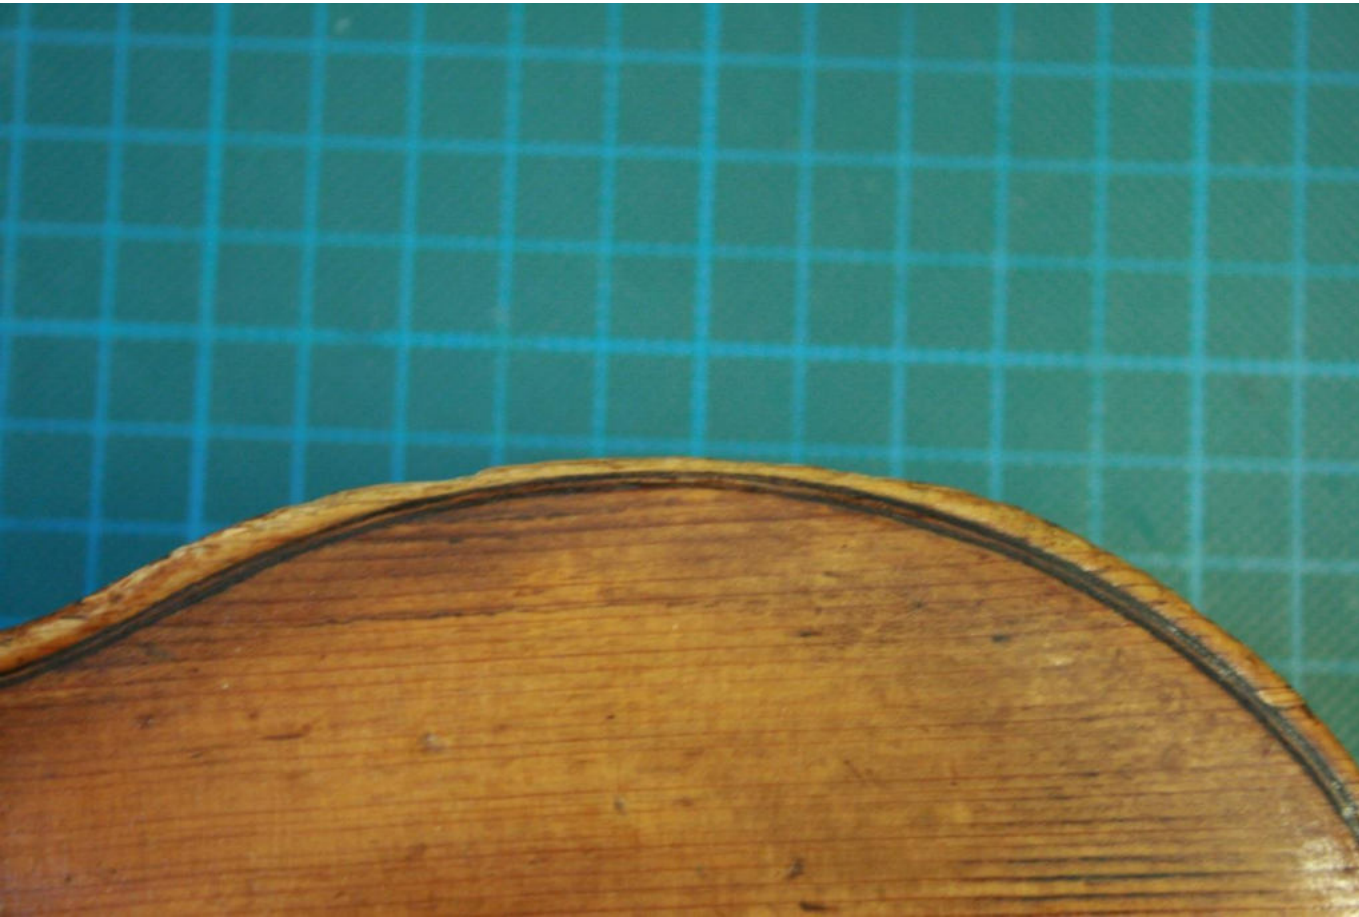
- V pravém dolním oblouku je taktéž setřen až k lubu a hrozí, že se bude dále opotřebovávat lub.

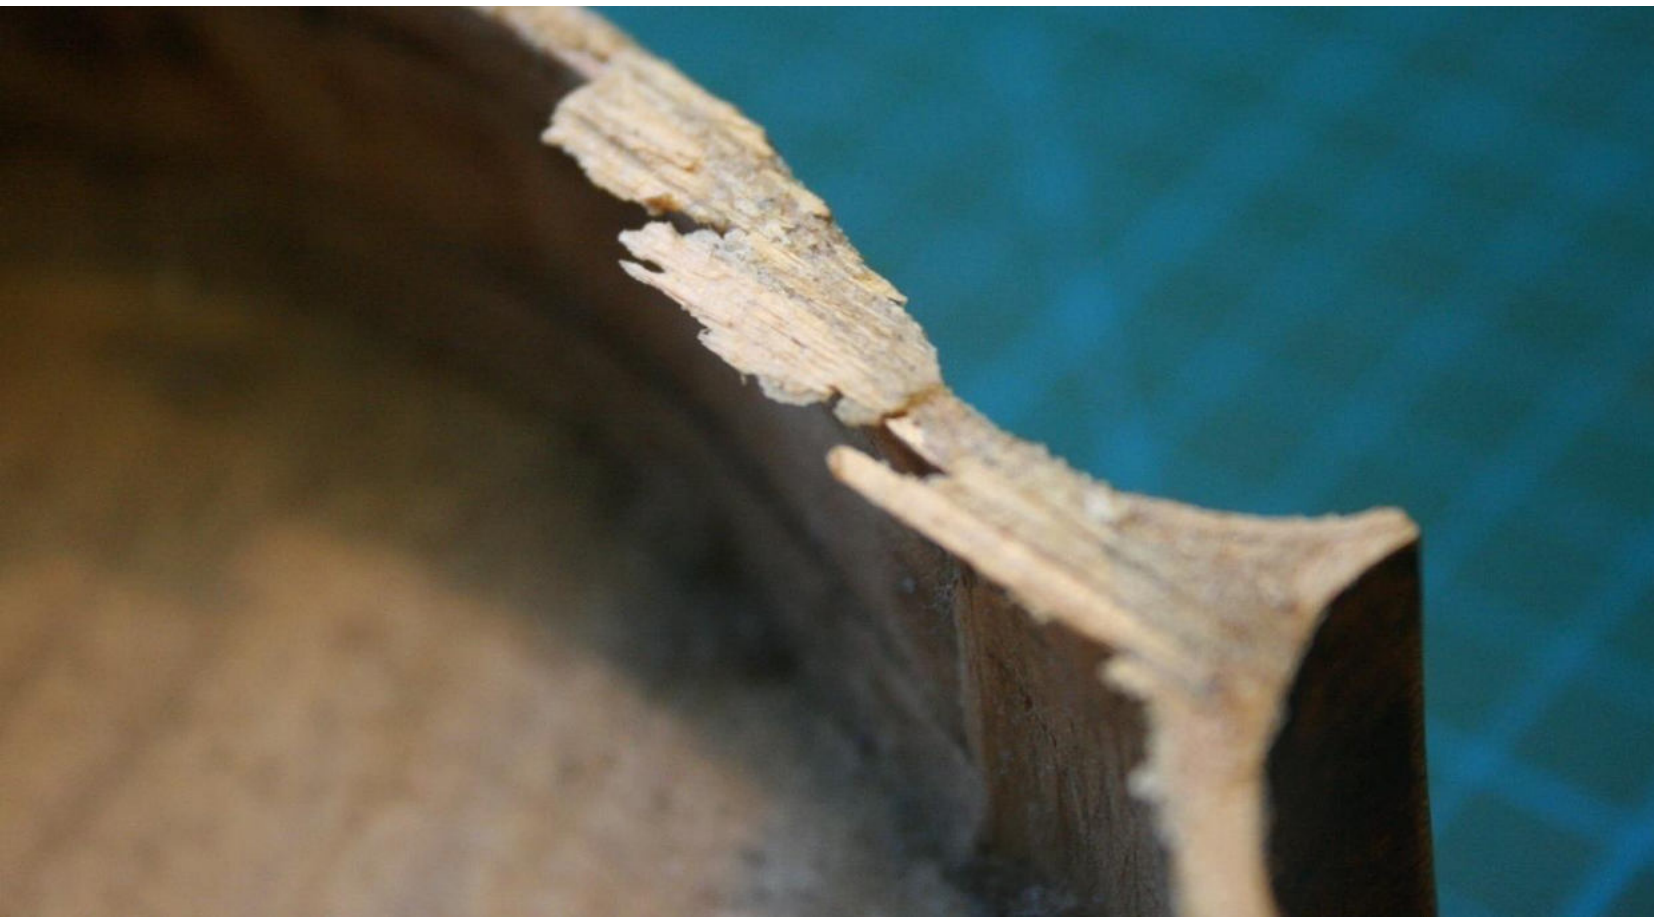
▪ V minulosti došlo při otevírání korpusu k vytrhání dřeva ve styčné ploše. Díry byly vyplněny tmelem, někde zůstala větší dírka do které při zavírání zatekl hustý klič. Ten vytvořil korálky ztvrdlého kliču, které při dalším snímání horní desky tvoří překážku, odolává lihu i vodě a způsobuje další vytržení dřeva. Kdyby byl takový korálek rozpouštěn vodou, bylo by to časově náročné a za tu dobu by se mohly rozklížit i případné předešlé vložky. Zde vidíme tlustou vrstvu kliču, která utvořila jakýsi koláč zasahující daleko do desky

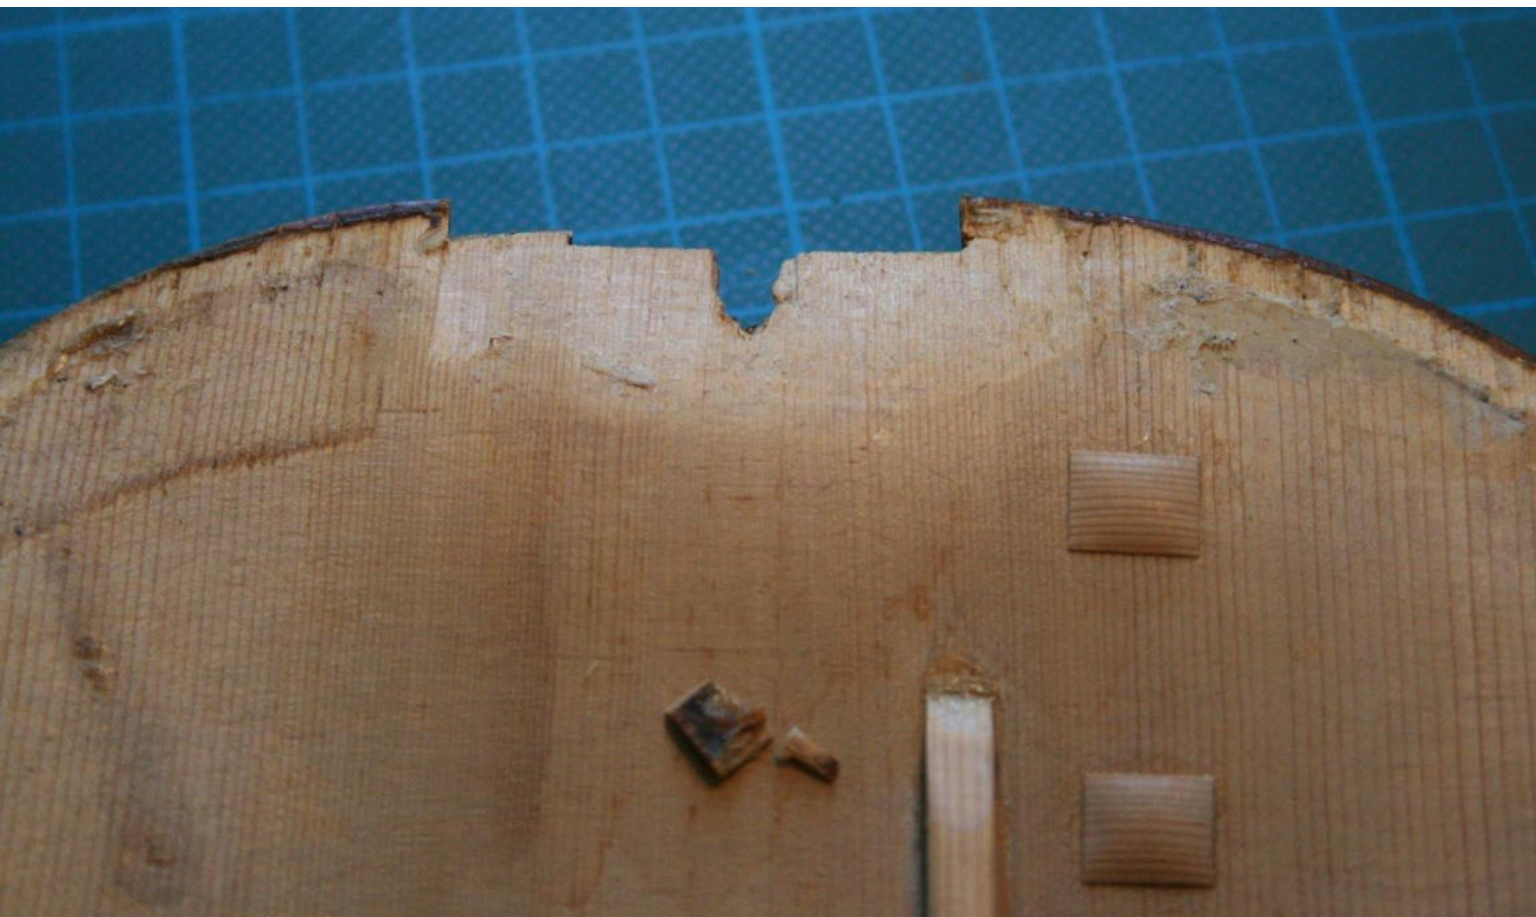
- Další v minulosti vytržené místo, které zůstalo přilepené na horním špalíku. Z levé strany odpadl novější kousek okraje, také nepřesně napasovaný. V části okraje vlevo je futro, které pravděpodobně prohýbá desku směrem vzhůru.

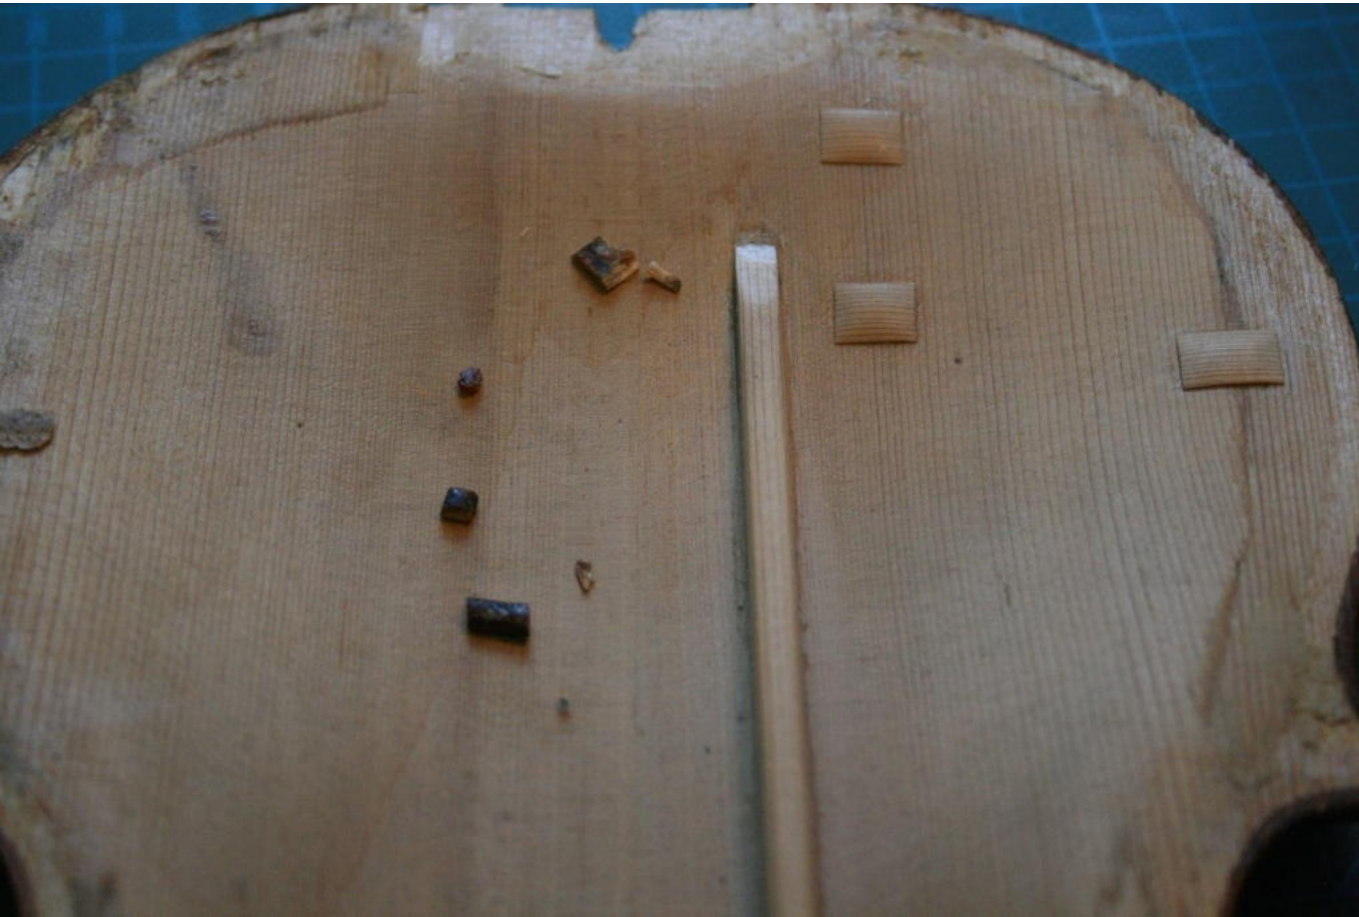
- Zde vidíme vysazení poškozeného okraje. Tmel byl do okrajů zřejmě doplněn později.

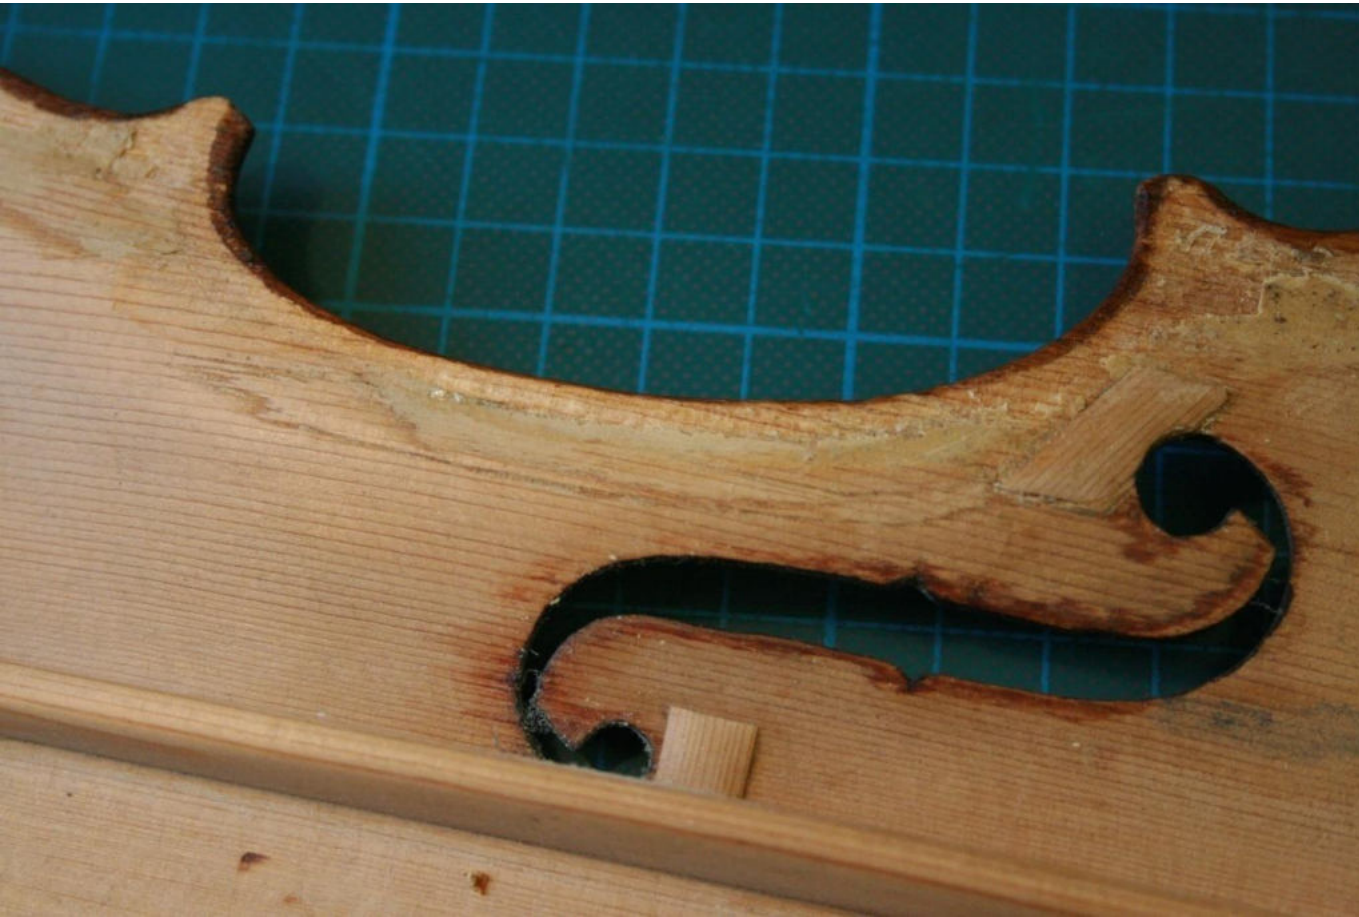
Zde je patrné, jak hluboko byl okraj desky v minulosti vytržen. Rána sahá téměř k effu. A opět tmel. Podlepené praskliny v effu a u basového trámce.

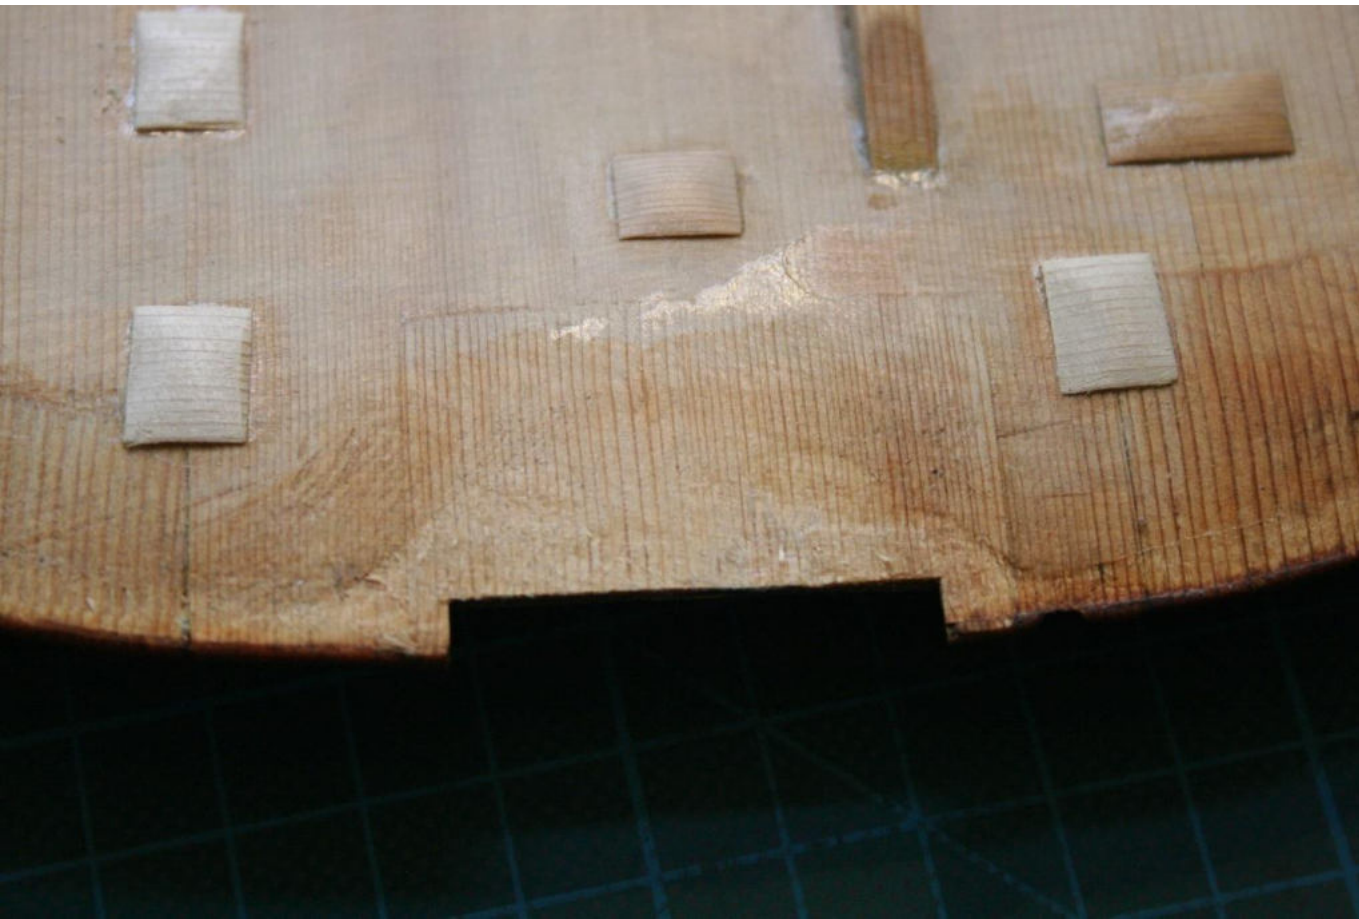
Tmavší a světlejší podlečky dokazují, že deska byla sejmuta a opravena minimálně dvakrát. Okraj pod dolním špalíkem je vysazen vcelku dobře.

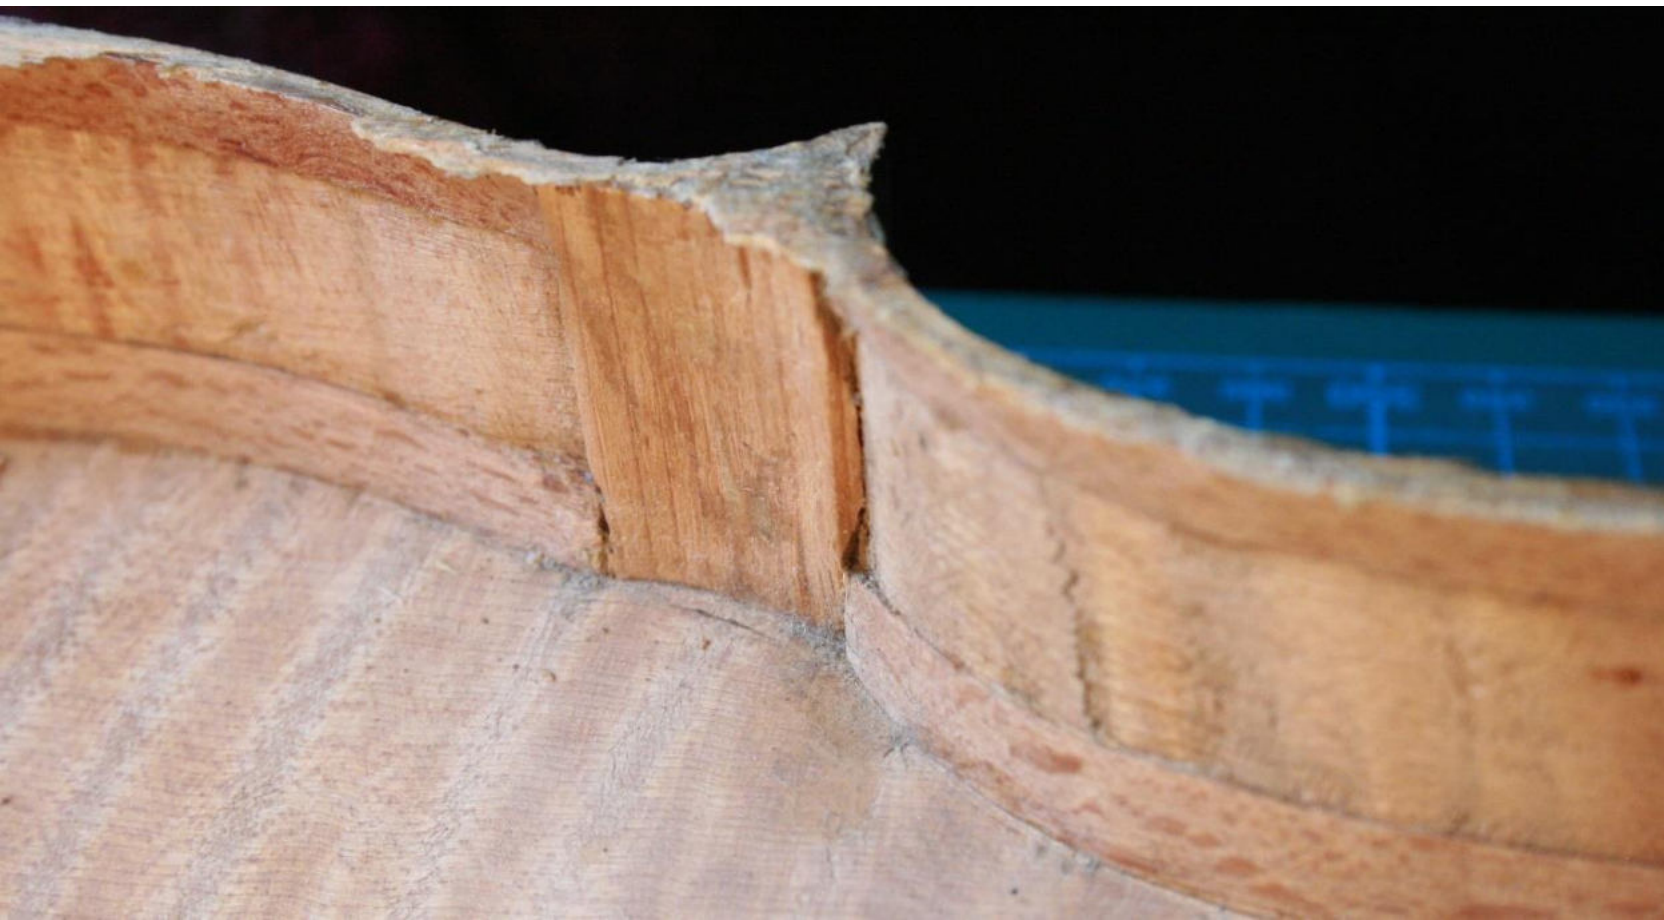
Mistr při výrobě pootevřený fládr v lubu klidně ponechal. Zřejmě spoléhal, že ho udrží olubení, což se potvrdilo. Toto místo není nutné řešit. Zde také vidíme, jakým způsobem mistr Tecchler vkládal olubení do růžků.

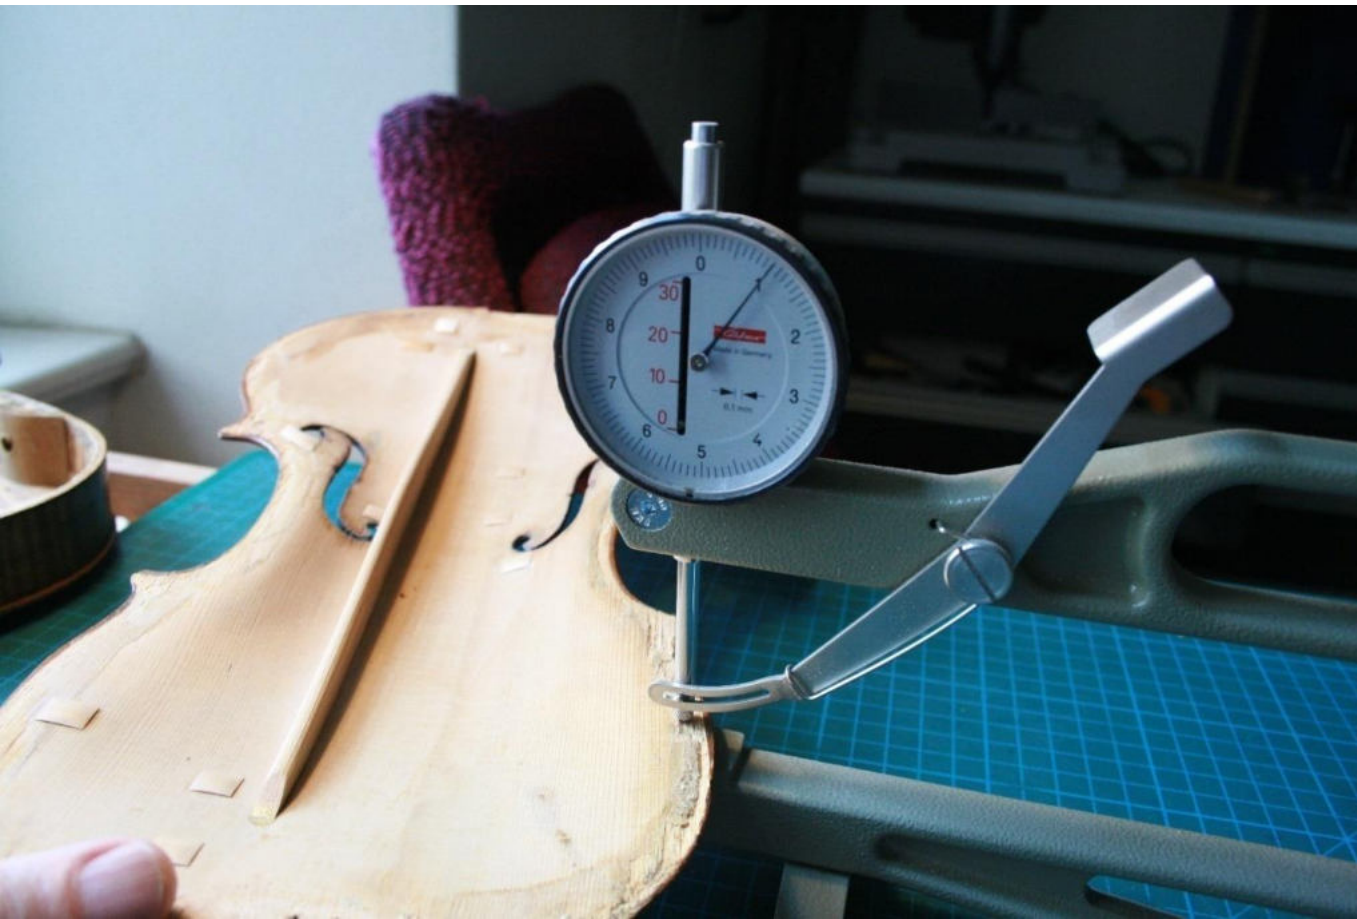
Okraj horní desky ve celkově vypracované tence, cca 2mm. V tomto vytrženém místě má okraj sílu jen 1mm.

4. Okraje desky je nutné vysadit dřevem rezonančního smrku.
5. Vytrhaná místa základny je nutné zbavit tmelu a vysadit je dřevem. Takto hodnotný nástroj nelze v takové míře odbýt tmelem.

6. K tomu bude nutné vyrobit sádrový odlitek, jako dokonalou podložku.
7. Celkově slabý okraj bude zesílen plátem z kvalitního rezonančního smrku. Navrhují zesílení o cca 0,3 až 0,5 mm. Více ne, jelikož i okraj spodní desky je vypracován tence a neměla by být příliš narušena koncepce nástroje. Zesílení překryje veškerá futra až do konce okraje, tím je zajistí a vylepší vizuální dojem. Další pozitivní přínos zesílení je v budoucích opravách. Deska bude lícovat s plochou věnce, tudíž může být k lepení použito řídkého klihu. To velmi usnadní příštímu restaurátorovi otevírání nástroje a v případě, že dojde k potrhání plochy okraje, je nanejvýš pravděpodobné, že se poškodí jen tento tenký plátek a deska, která už prodělala tak necitlivé zásahy, bude ochráněna.

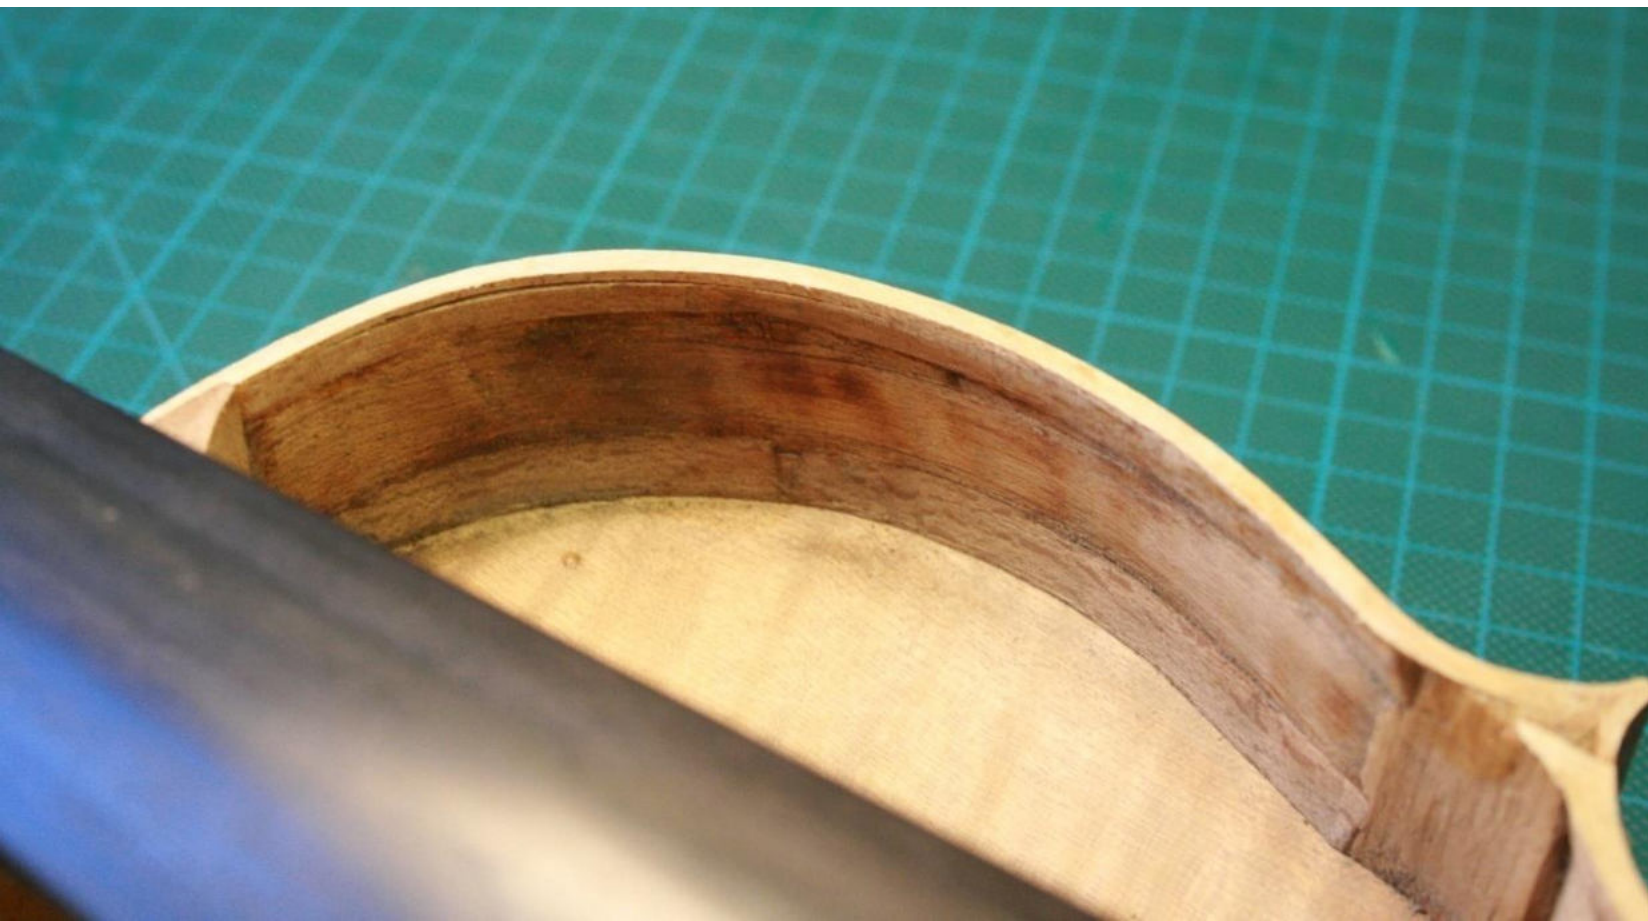
Po vymytí kliču se ukázalo, jakým způsobem byl vysazen lub. Ten byl nejspíš v minulosti také poškozen necitlivým otevíráním korpusu. Poškozené místo bylo vyhoblováno i s olubením a přes něj přelepen plátek z jednoho kusu.

1. Zaklížený lub nevydržel v tomto stavu a opět by se otevřel. Způsob jednoduchým přeplátováním se ukázal jako nevhodný, jelikož neodolává přítomnému napětí. Proto bude odstraněn a nahrazen novým dřevem o síle původního lubu.

2. Původní bukové olubení, které je nyní cca o 1/3 výšky nižší bude odklíženo a uschováno. Bude zhotoveno nové olubení v plné výšce, které bočně překryje vysazený lub a tím zajistí větší soudržnost částí.

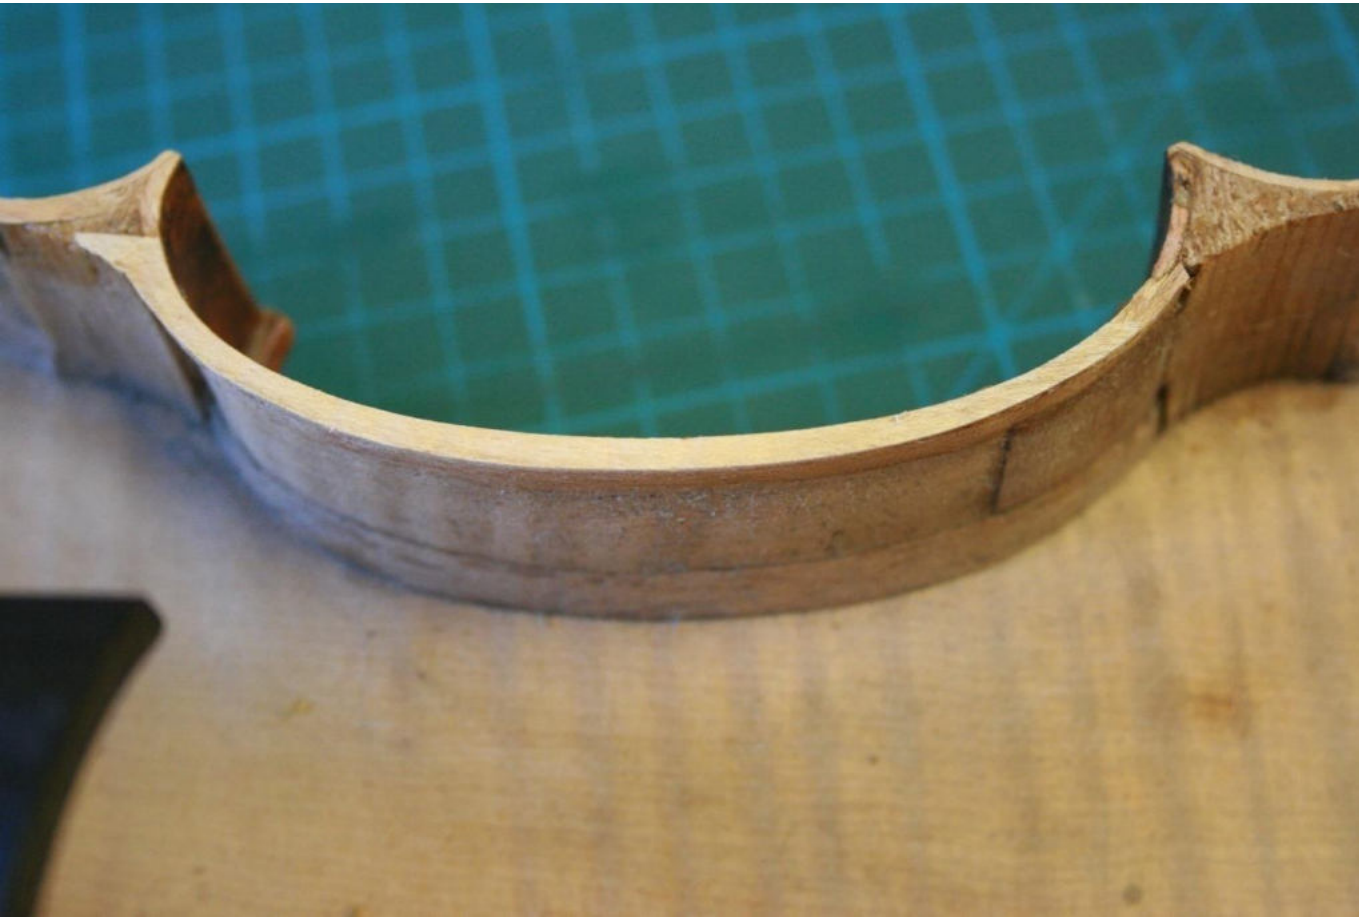
Totéž v menší míře bylo provedeno v céčku. Ovšem toto místo se nedeformuje, proto bude ponecháno tak.

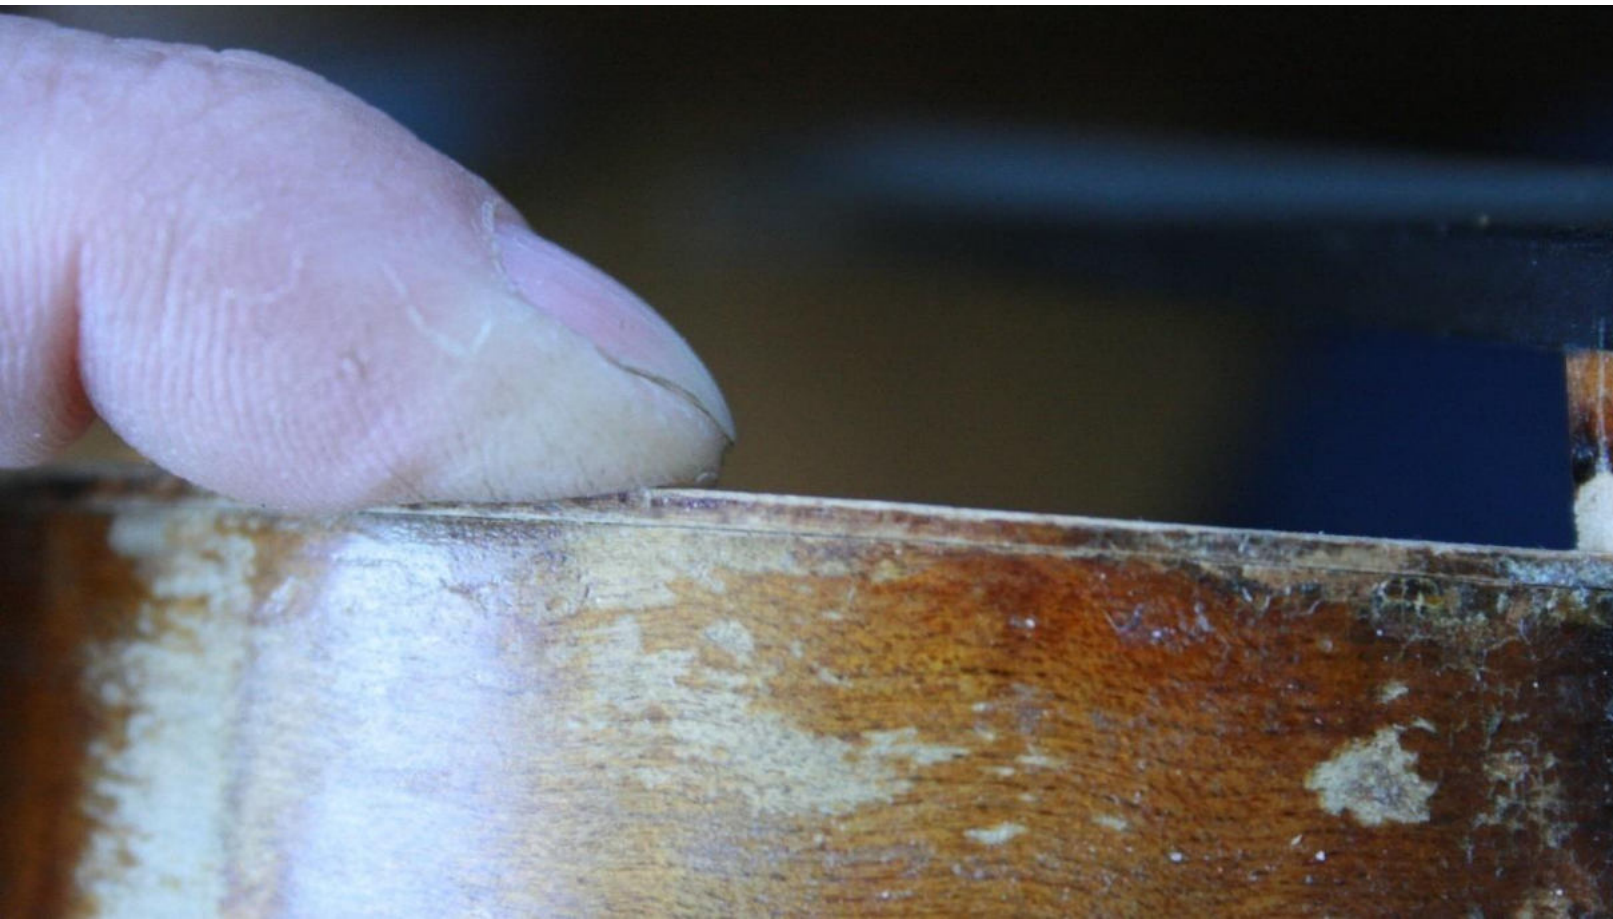
Zaklížený lub ale vypadá špatně  
a má tendenci se znovu zvedat.

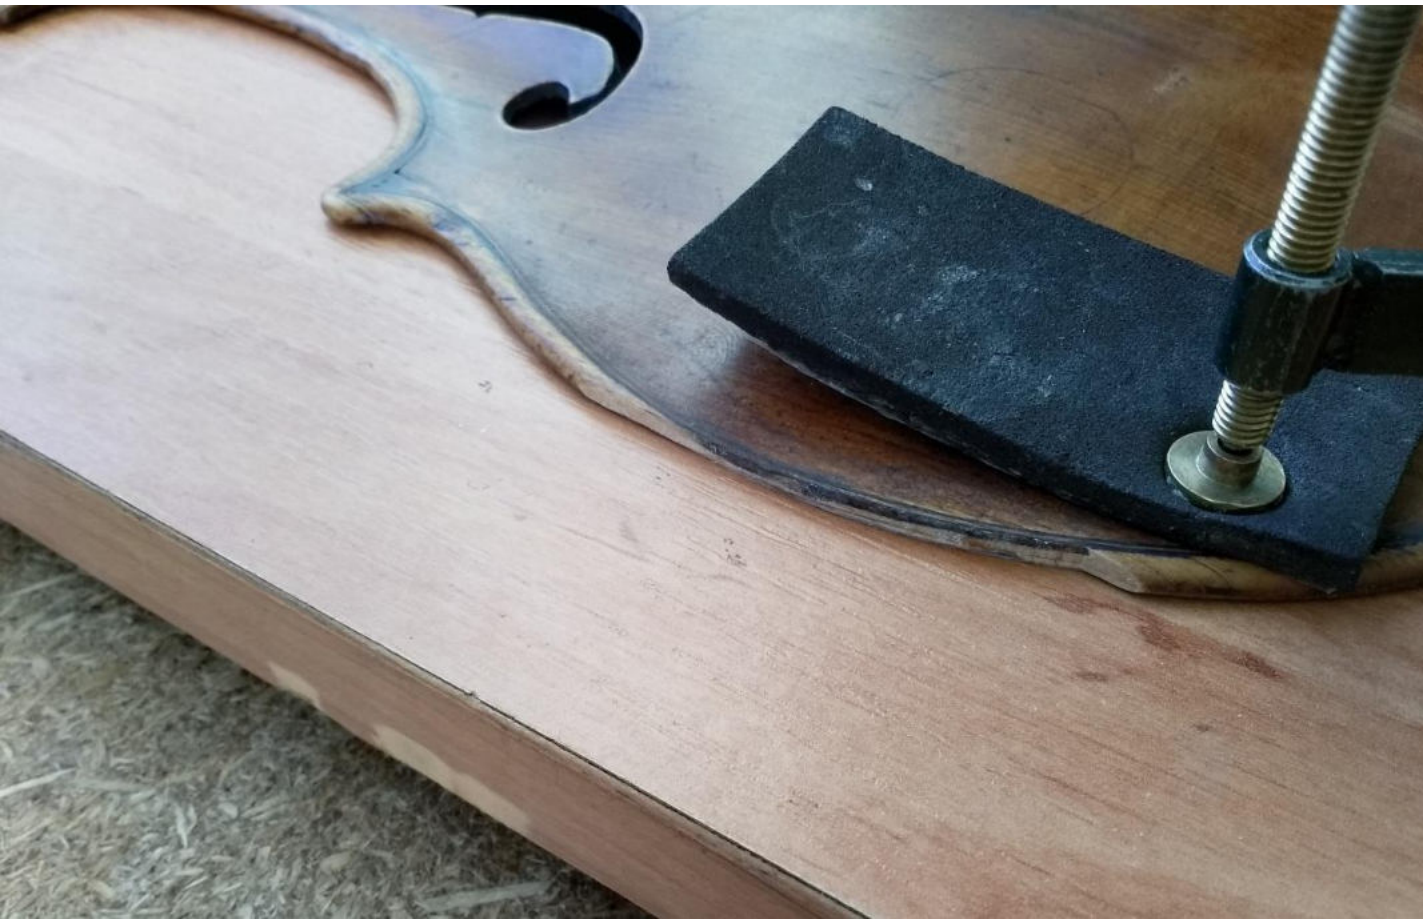
V levé dolní líci byl v minulosti okraj už vysazen. Práce však byla provedena nepřesně a spoj se uvolnil. Proto i zde bylo přistoupeno k odstranění staré vložky a napasování nové.

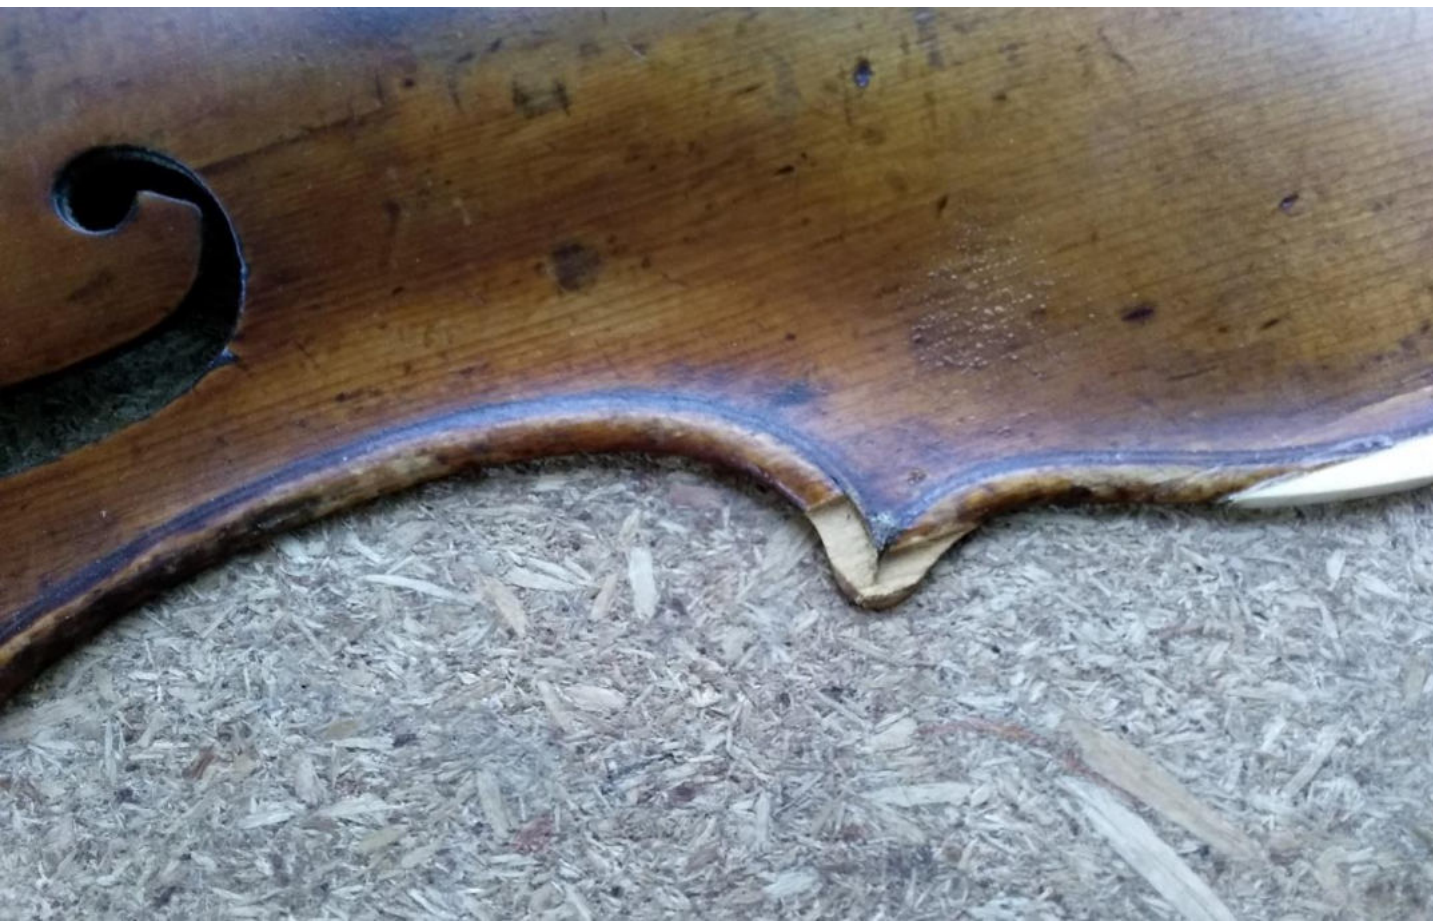
Stav obou pravých růžků byl špatný. V minulosti byly oba vysazeny a znovu opotřebovány. Proto budou opět nově vysazeny. Zde je vidět příprava pravého horního růžku.
