# FRANTIŠEK KŮS: RESTAUROVÁNÍ HOUSLÍ David Tecchler, Roma 1707

METODICKÉ CENTRUM  
DOKUMENTACE, KONZERVACE A RESTAUROVÁNÍ  
HUDEBNÍCH NÁSTROJŮ

NÁRODNÍ MUZEUM

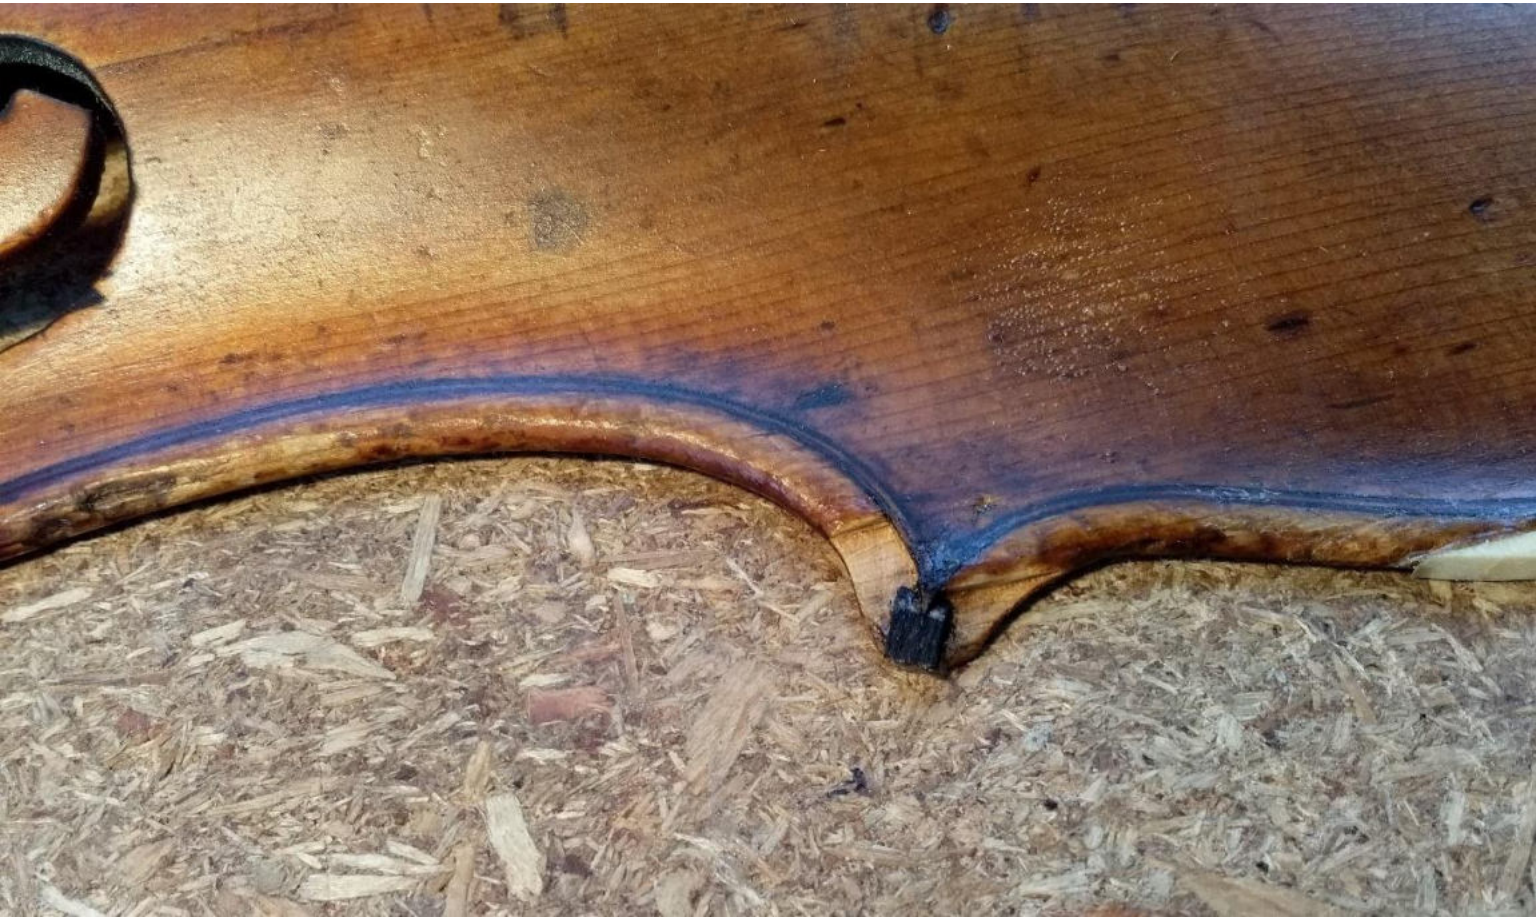
Výložka v růžku byla natolik setřena, že její špička musela být zvednuta vyklínkováním. To je nutné, aby profil nového růžku mohl mít potřebnou výšku.

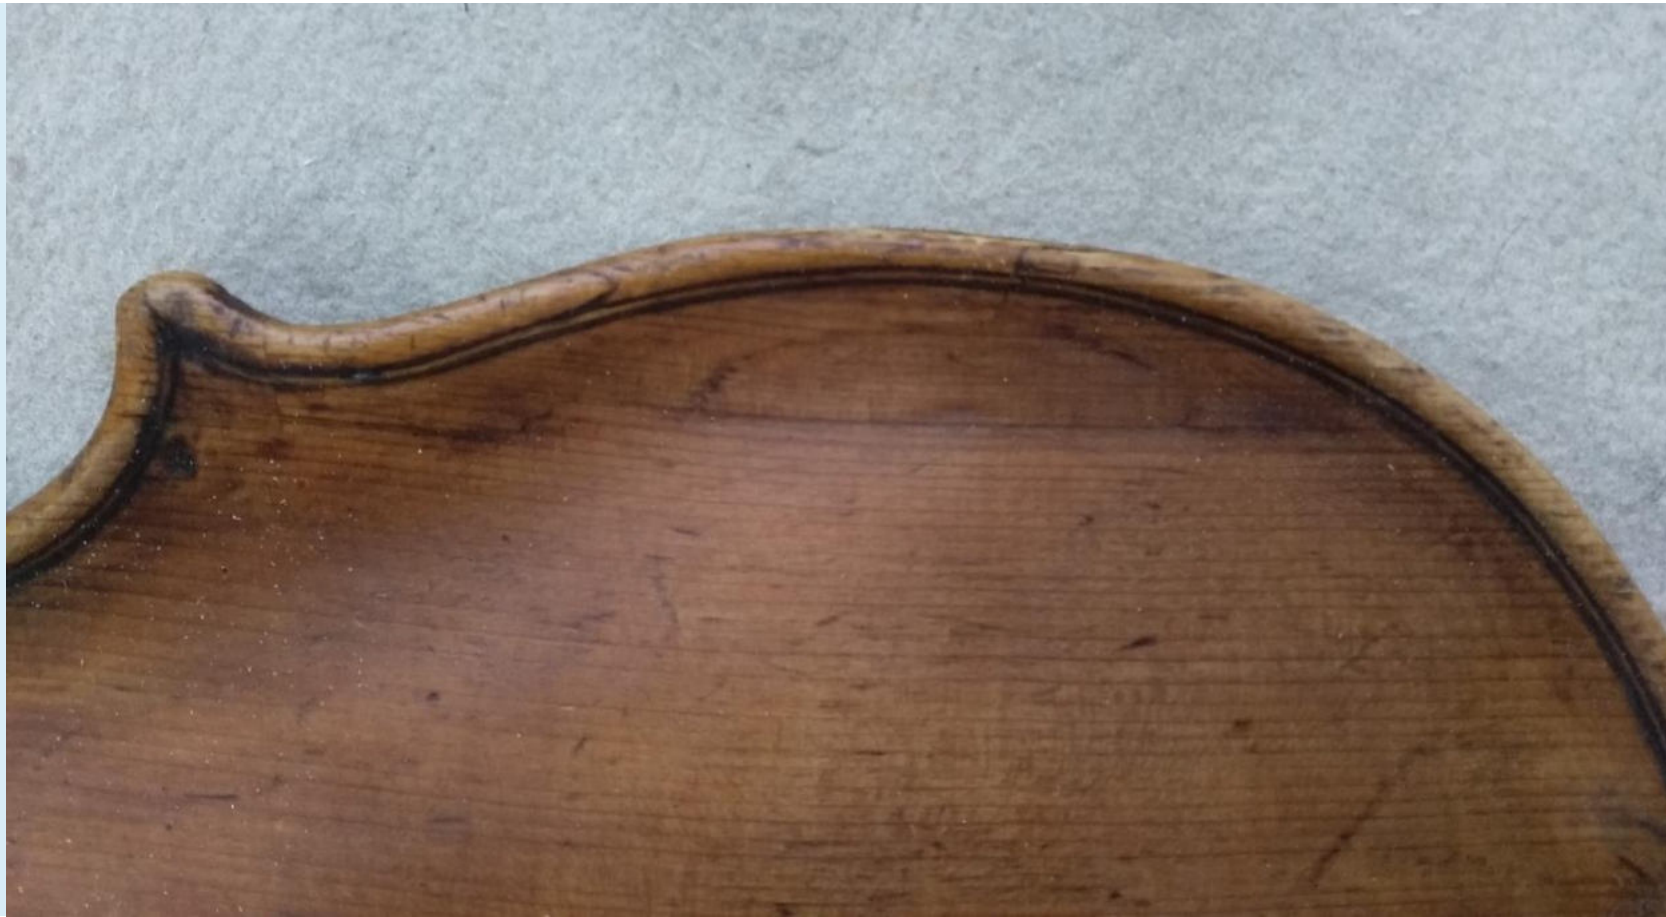
Levý horní okraj je opotřeben a bude nastaven metodou špičkování. Růžek je tak ohmatán, že nepřekryje luby. Bude také vysazen.

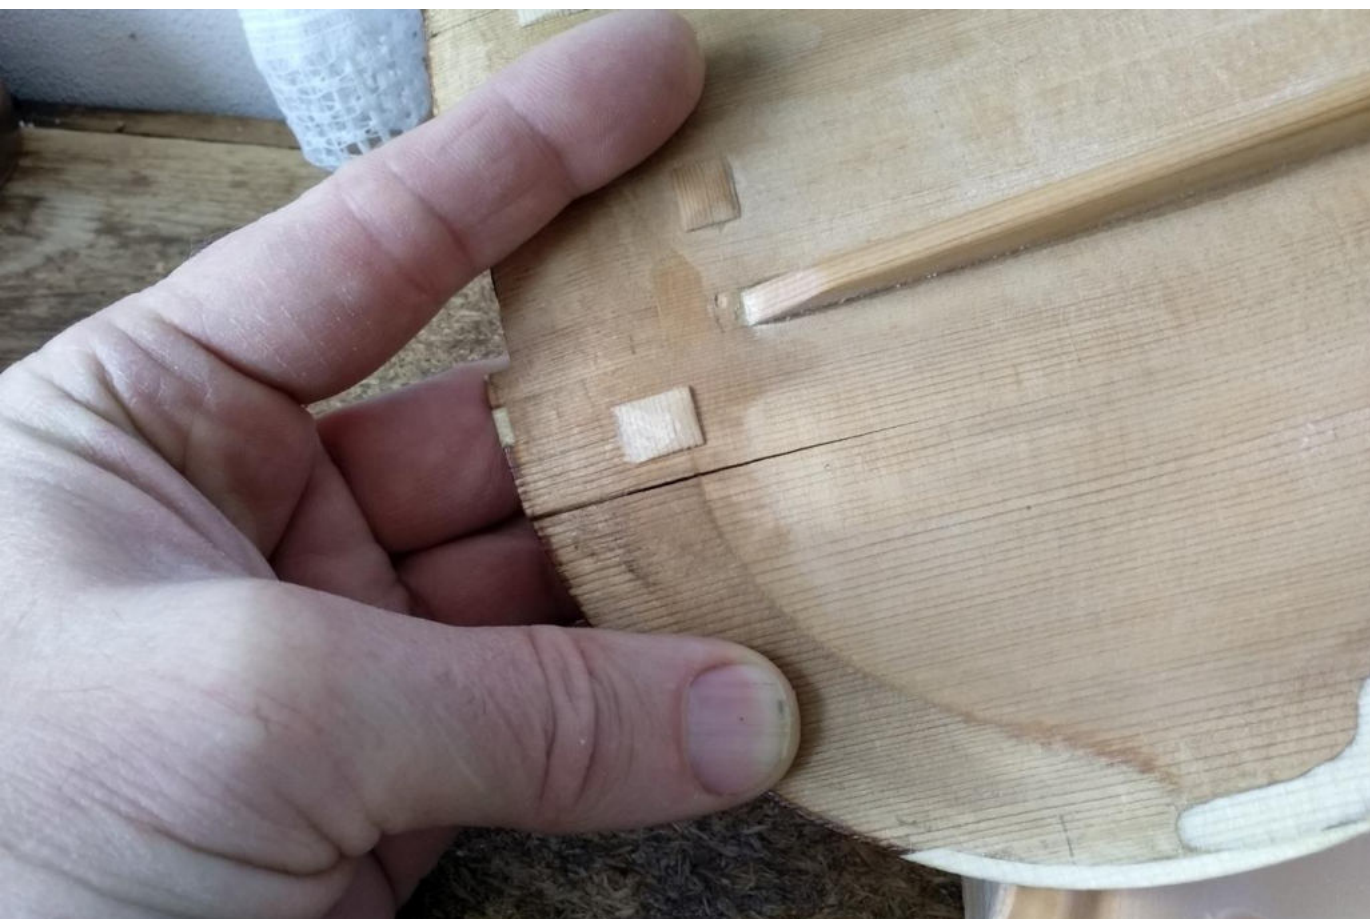
V dolní části basové strany jsou dvě trhliny. Pravá je již vyčištěna a bude zaklížena a zajištěna podlepkami. Levá musí být z vnitřní strany i vysazena.

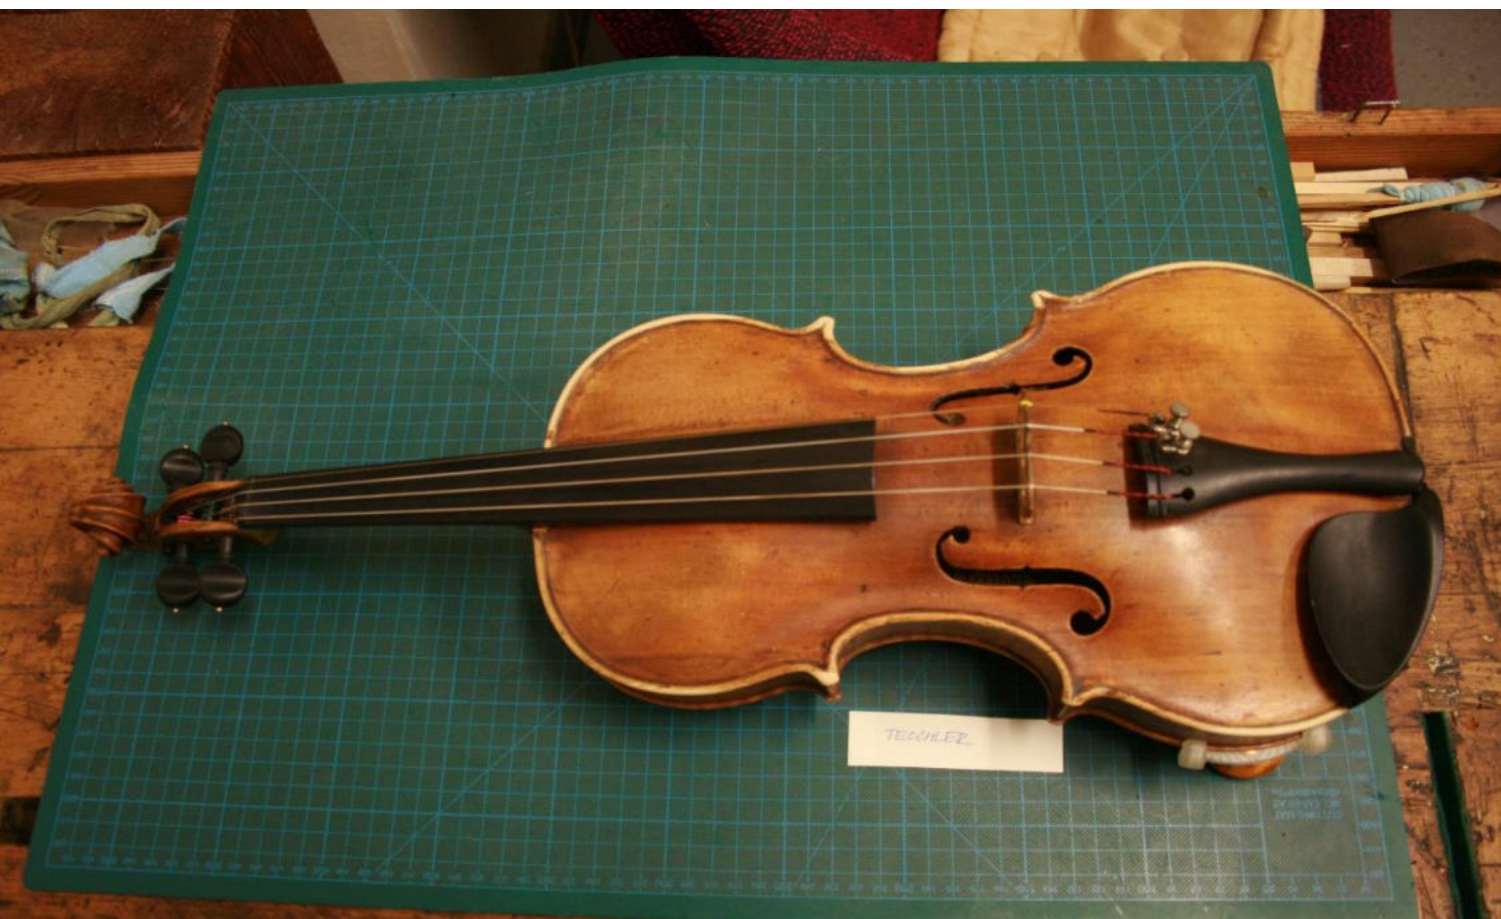
Zkušebním ostruněním a nastrojením se potvrdil příliš nízký sklon krku. I s nejnižší možnou výškou kobyly je dohmat nesmyslně vysoký. To lze změnit buď přepasováním krku v jeho uložení, nebo klínkem pod hmatník. Vyjmutí krku z korpusu je nebezpečná operace. Proto byl zvolen klínek.
