# FRANTIŠEK KŮS: RESTAUROVÁNÍ HOUSLÍ David Tecchler, Roma 1707

METODICKÉ CENTRUM  
DOKUMENTACE, KONZERVACE A RESTAUROVÁNÍ  
HUDEBNÍCH NÁSTROJŮ

NÁRODNÍ MUZEUM

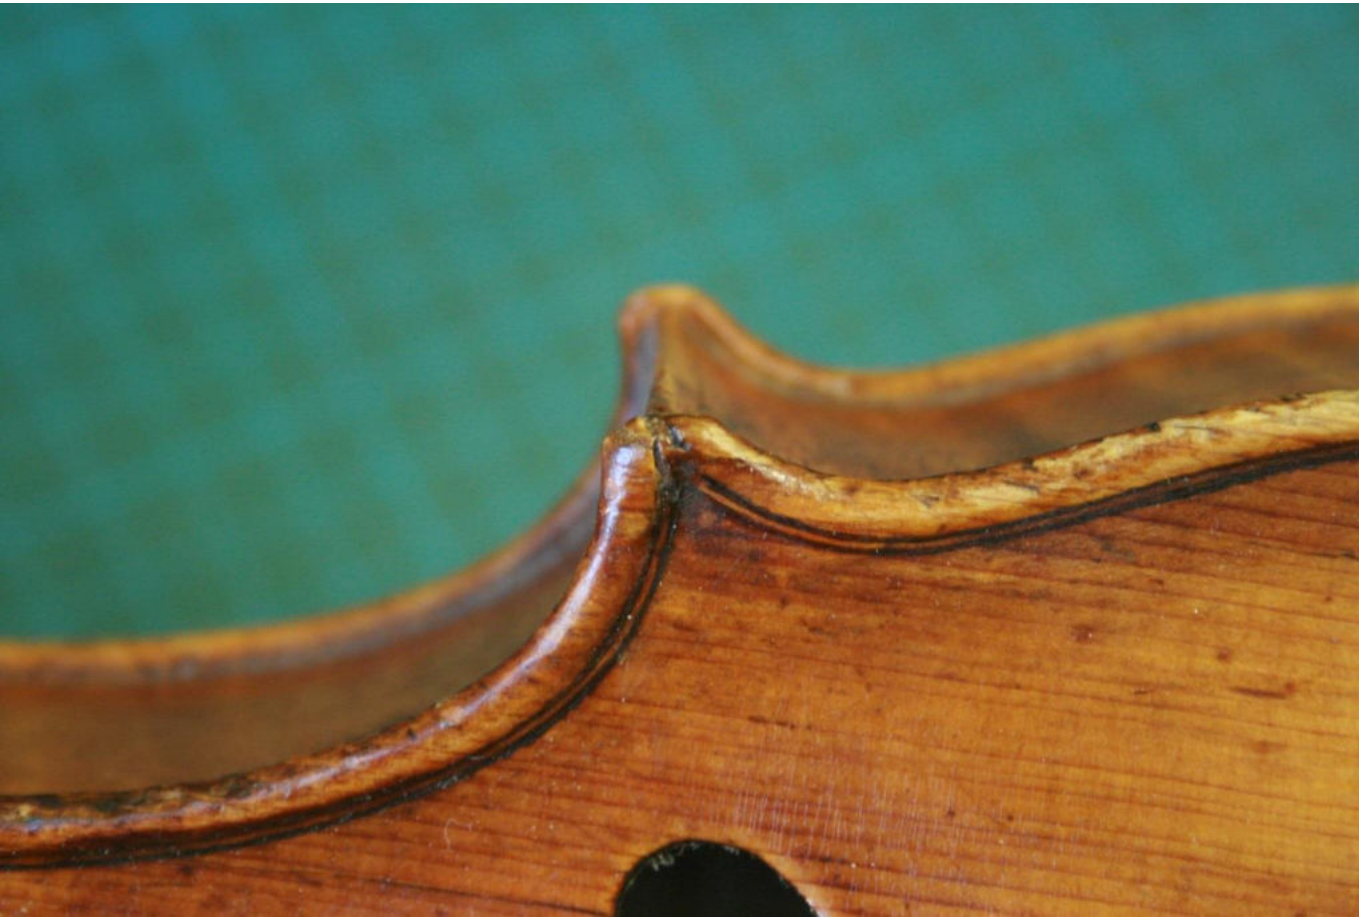
- Pravý dolní růžek je opotřebován a je obnažena výložka.

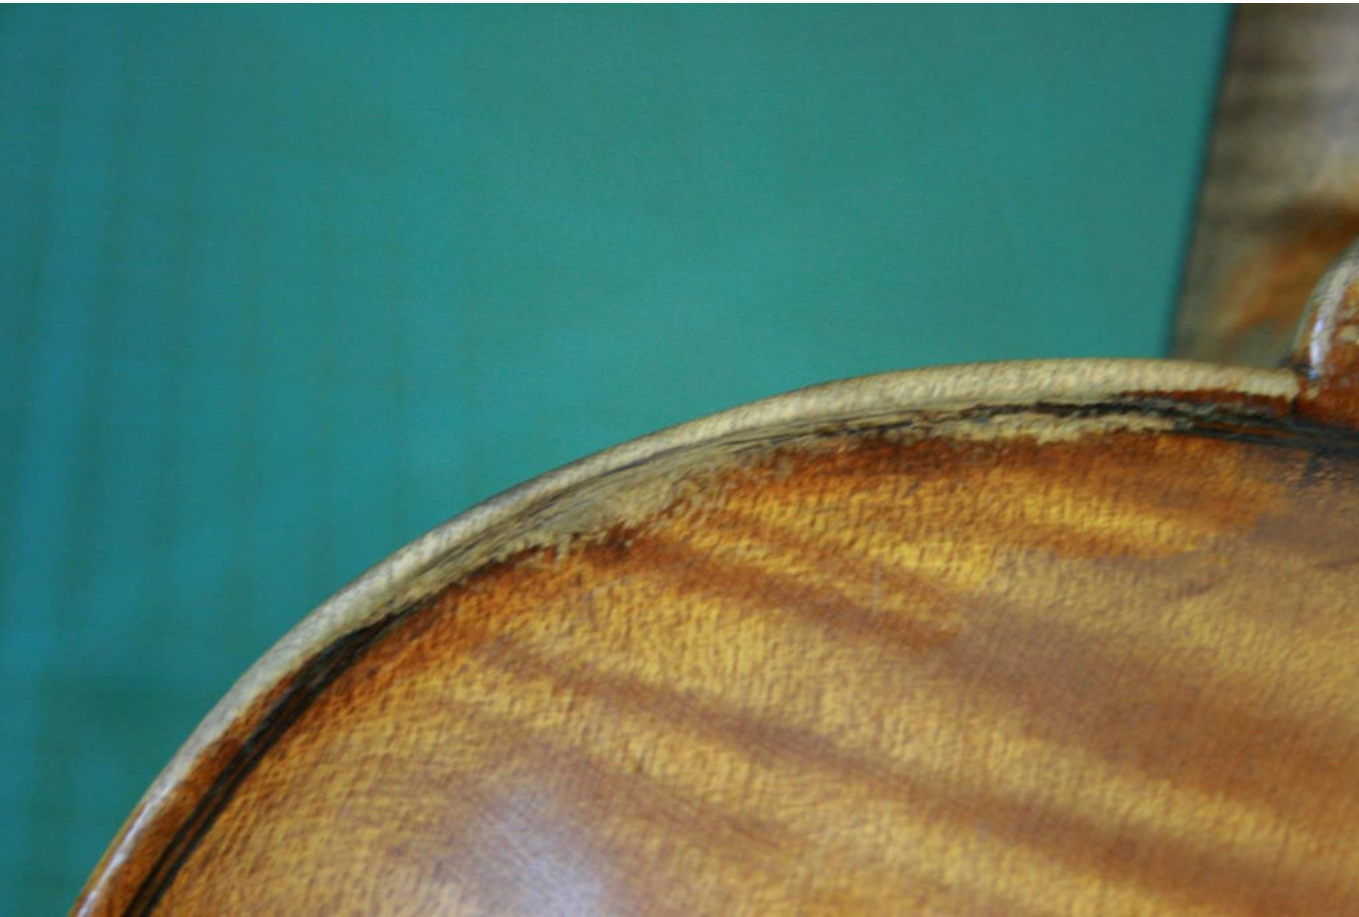
- Okraj spodní desky je v levém horním oblouku opotřebováván.

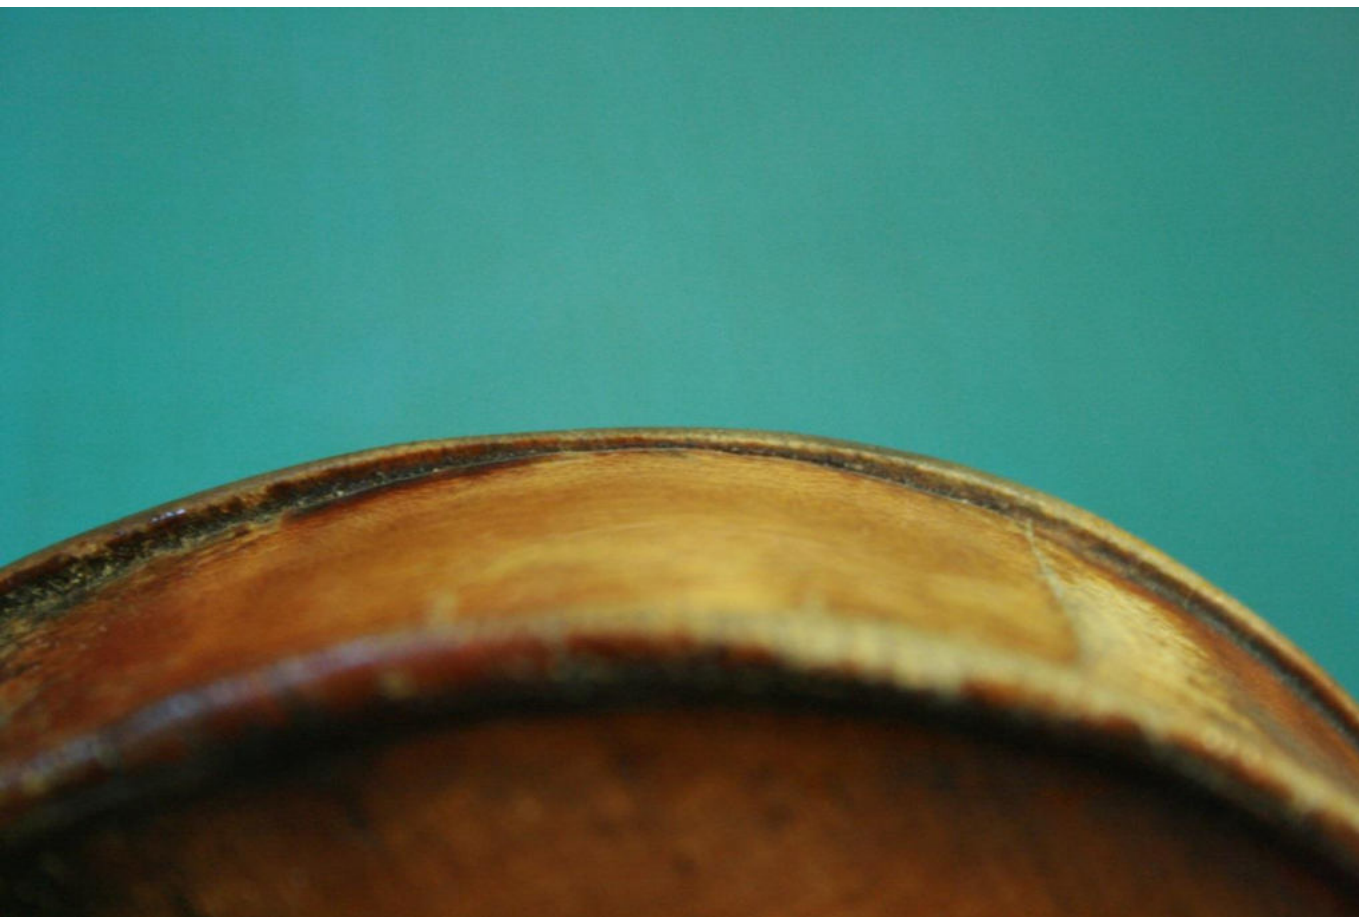
- Tato část ale není v kritickém stavu. Zbývá ještě dost materiálu k lubu a výložka není ohrožena.

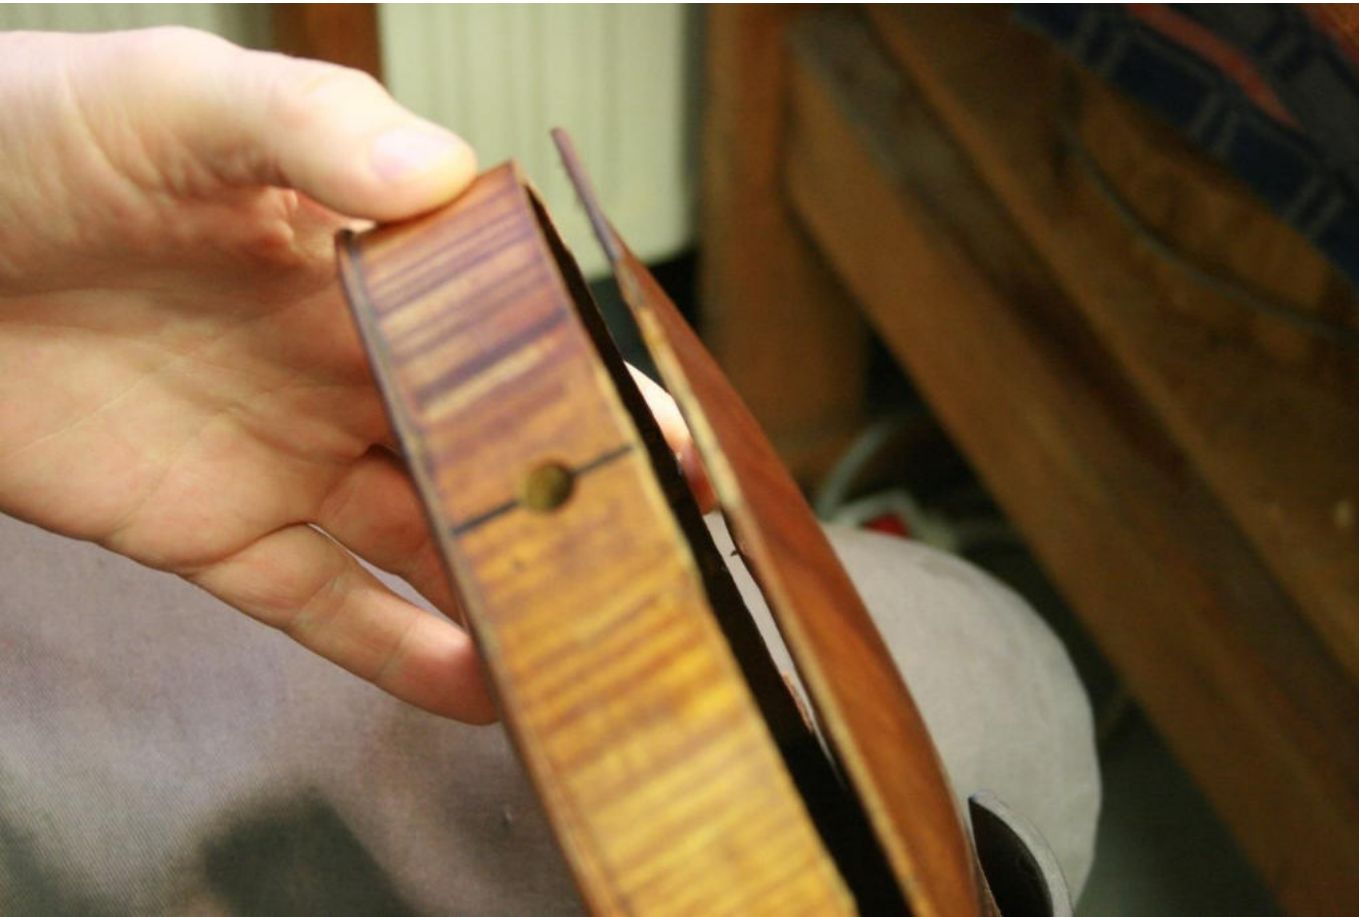
- přestože bylo postupováno s nevyšší opatrností, vyskytly se při otevírání potíže

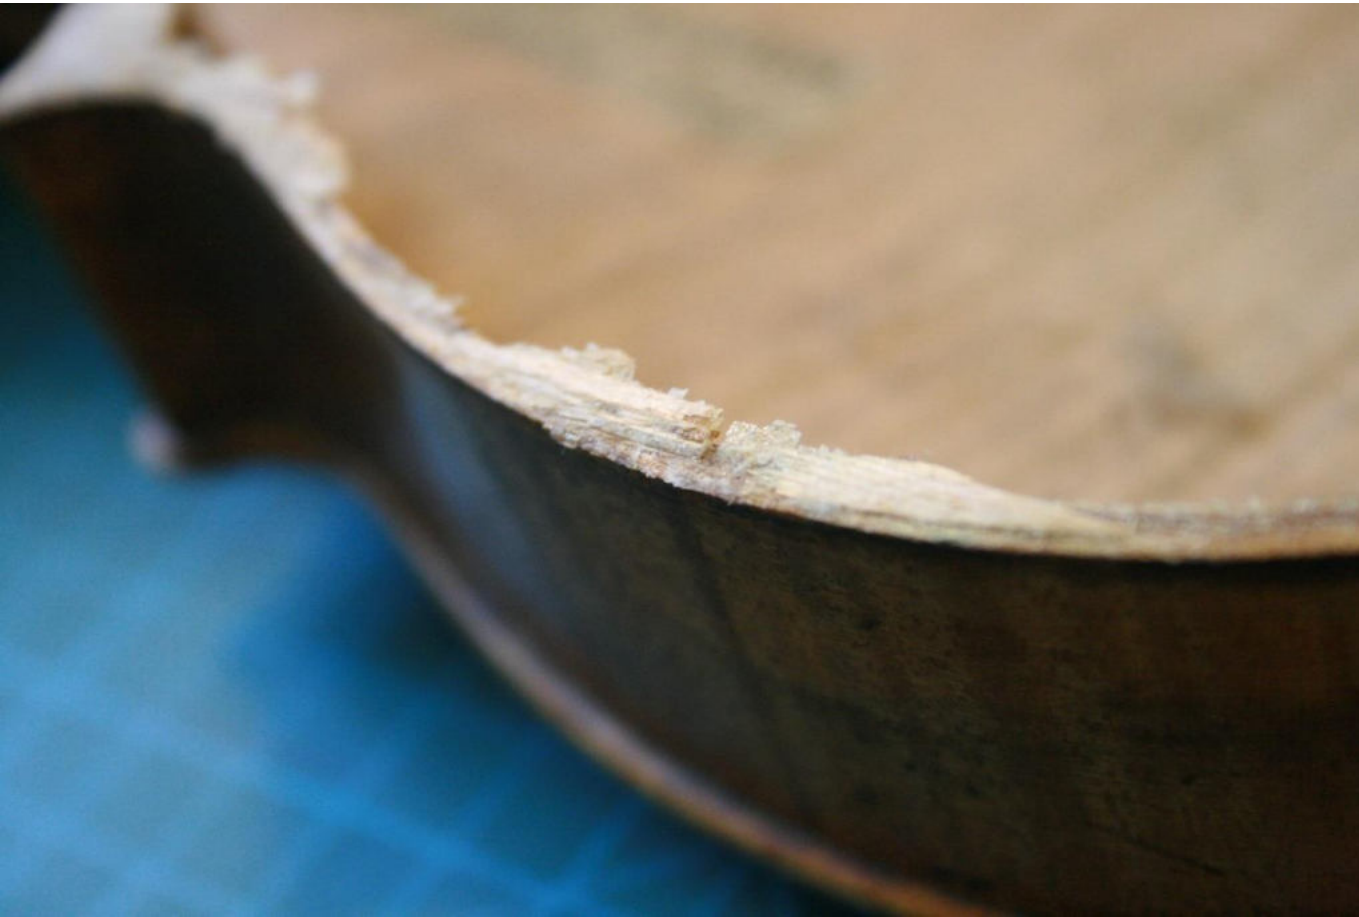
- Kupříkladu zde je vytrhané dřevo pokryto klihem. To dokazuje, jakým způsobem byla provedena předchozí oprava. Odštěpek byl jednoduše ponechán na lubu a deska přiklášena zpět.

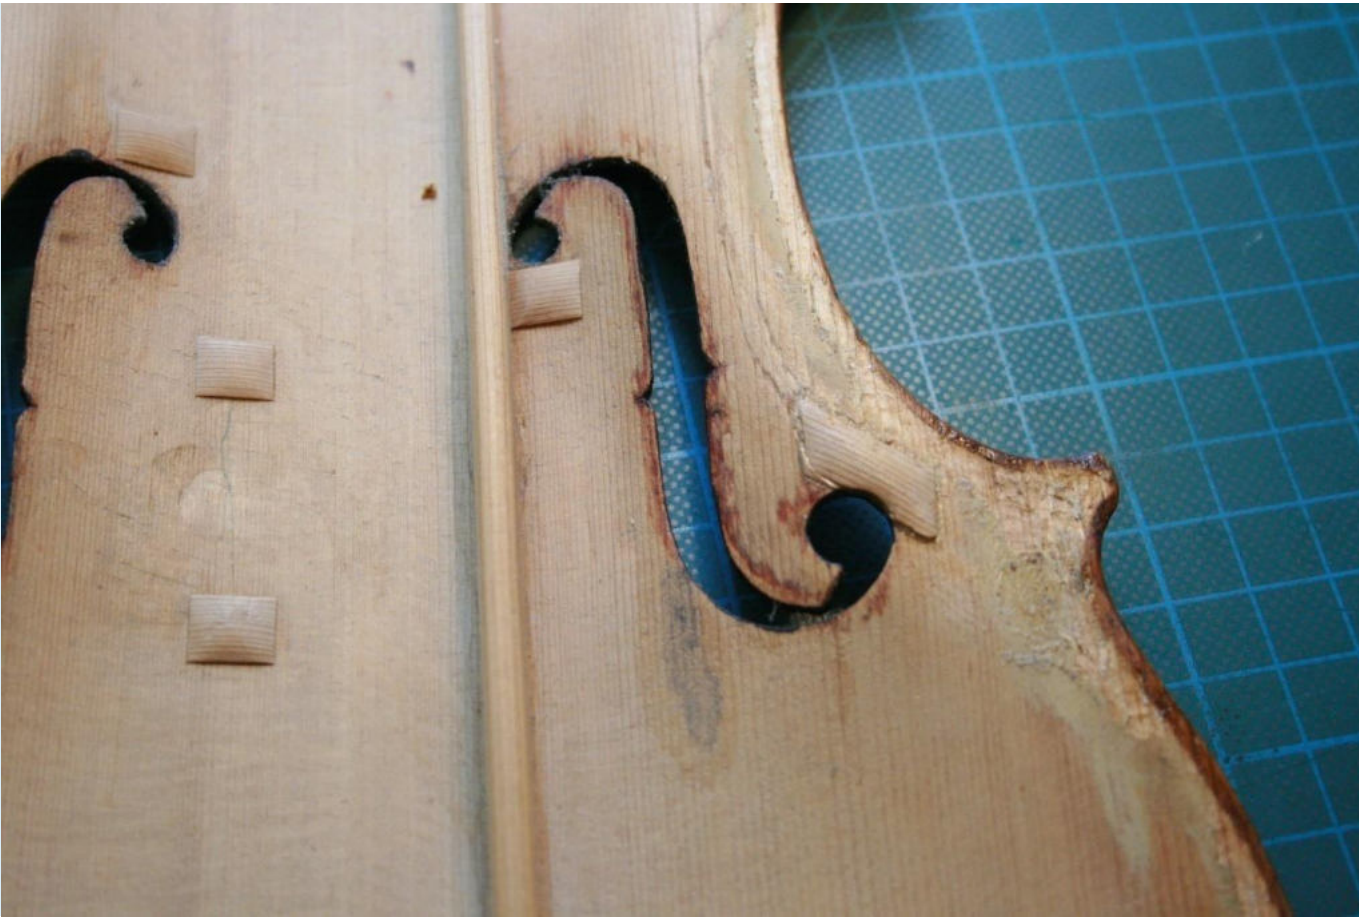
- Zde je vidět vytmelení vytrhaného okraje desky. Opravená prasklina pod duší drží a je podlepená. Nedokonale napasovaná duše však vymačkala do desky prohlubeň, kterou bude nutné vysadit tak, jak to bylo provedeno u houslí Gagliano E 2850.

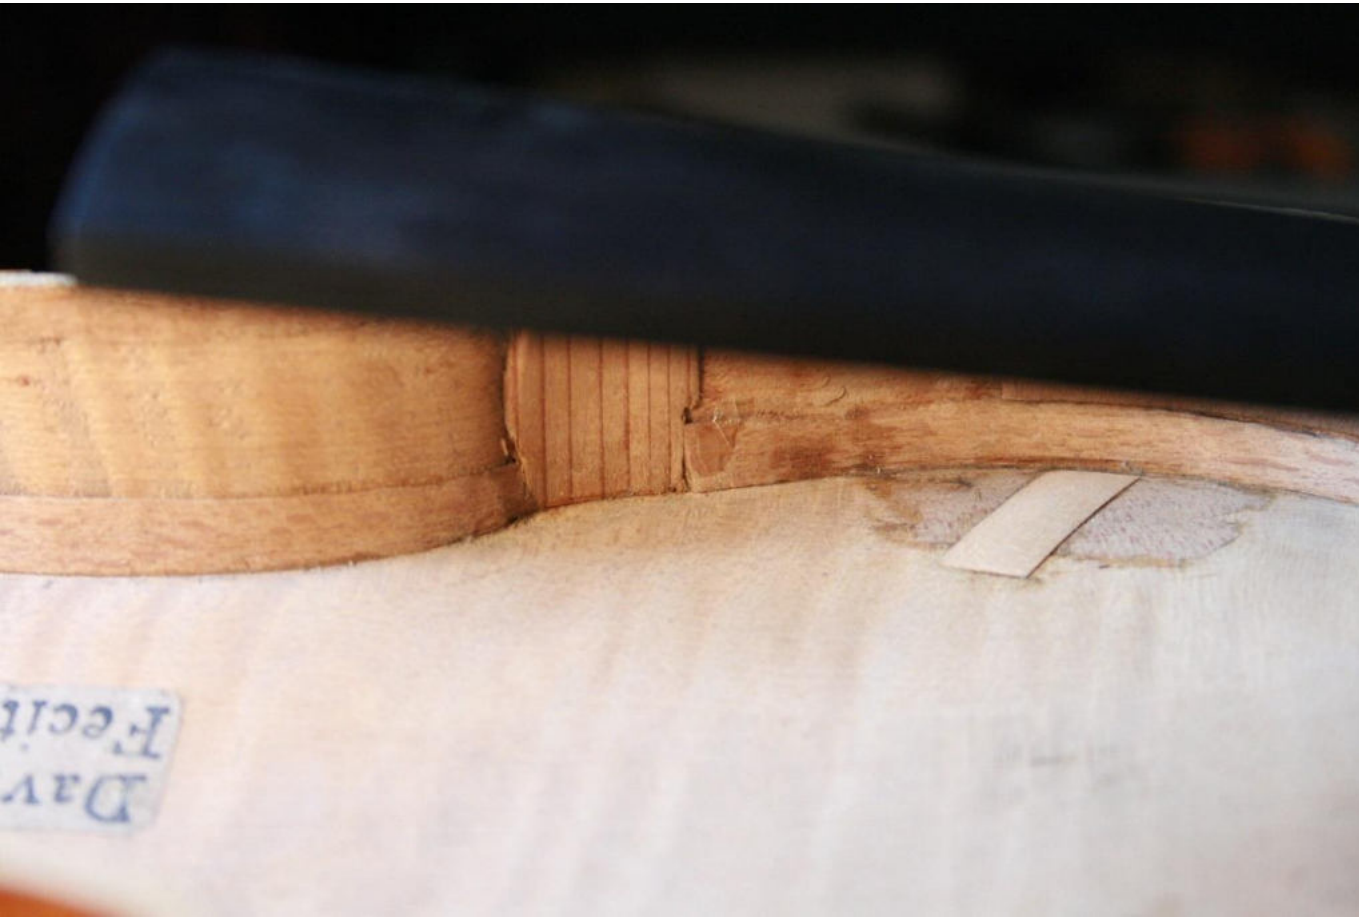
Vnitřek korpusu byl vyčištěn nejprve odsátím prachu, po té vodou. Takto vypadá dávná oprava spodní desky. Toto je původní smrkový růžek. Bukové olubení bylo při výrobě zapuštěno do růžku. Po ořezání růžku se značně obnažilo. Tento jev je docela častý u starých nástrojů.

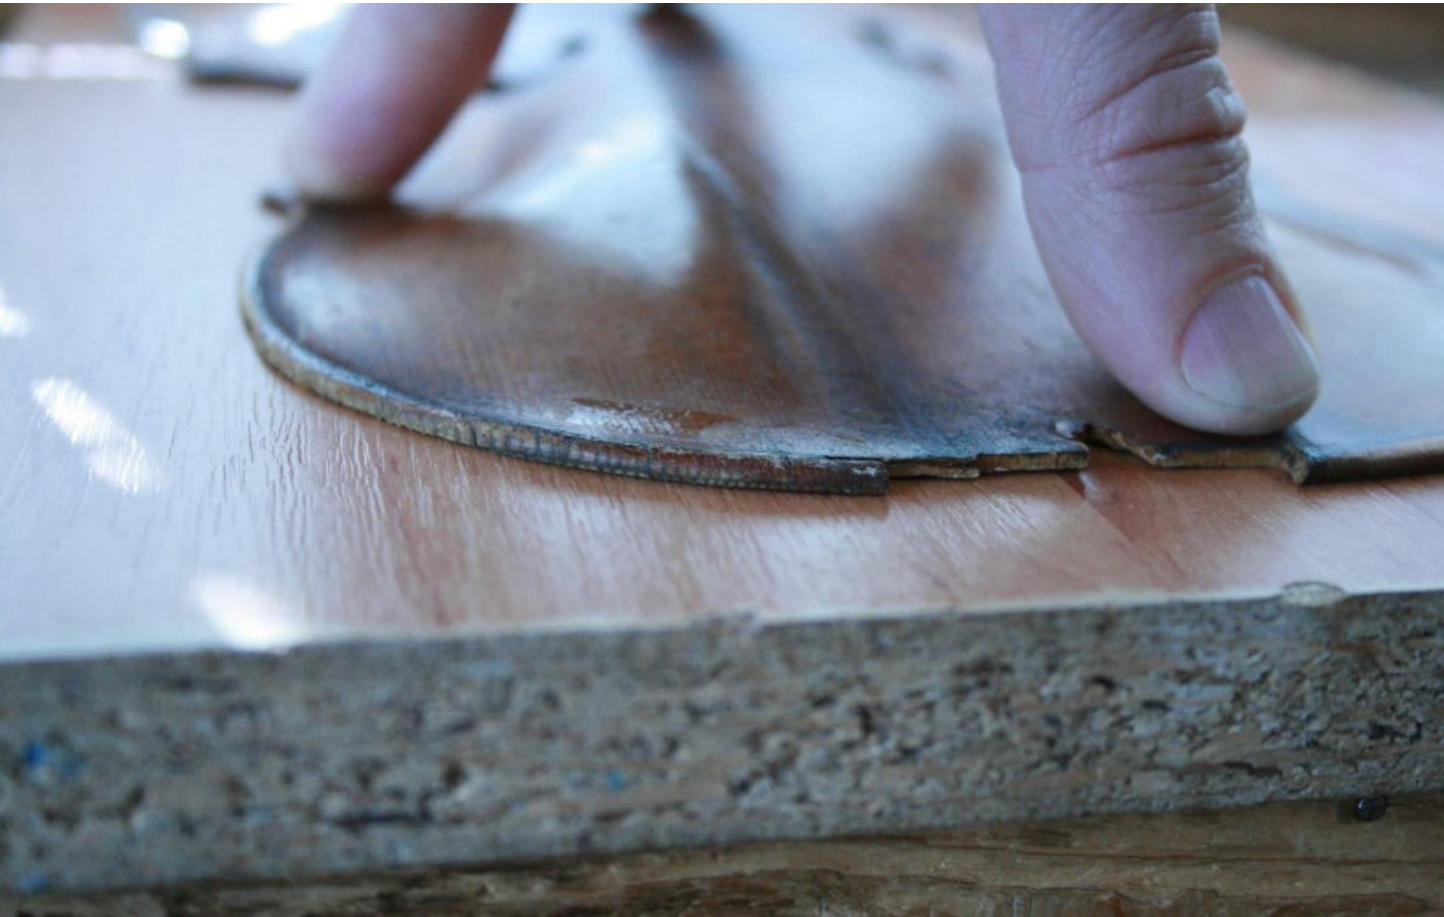
Po třech dnech byla provedena kontrola. Deska je nyní v rovině.

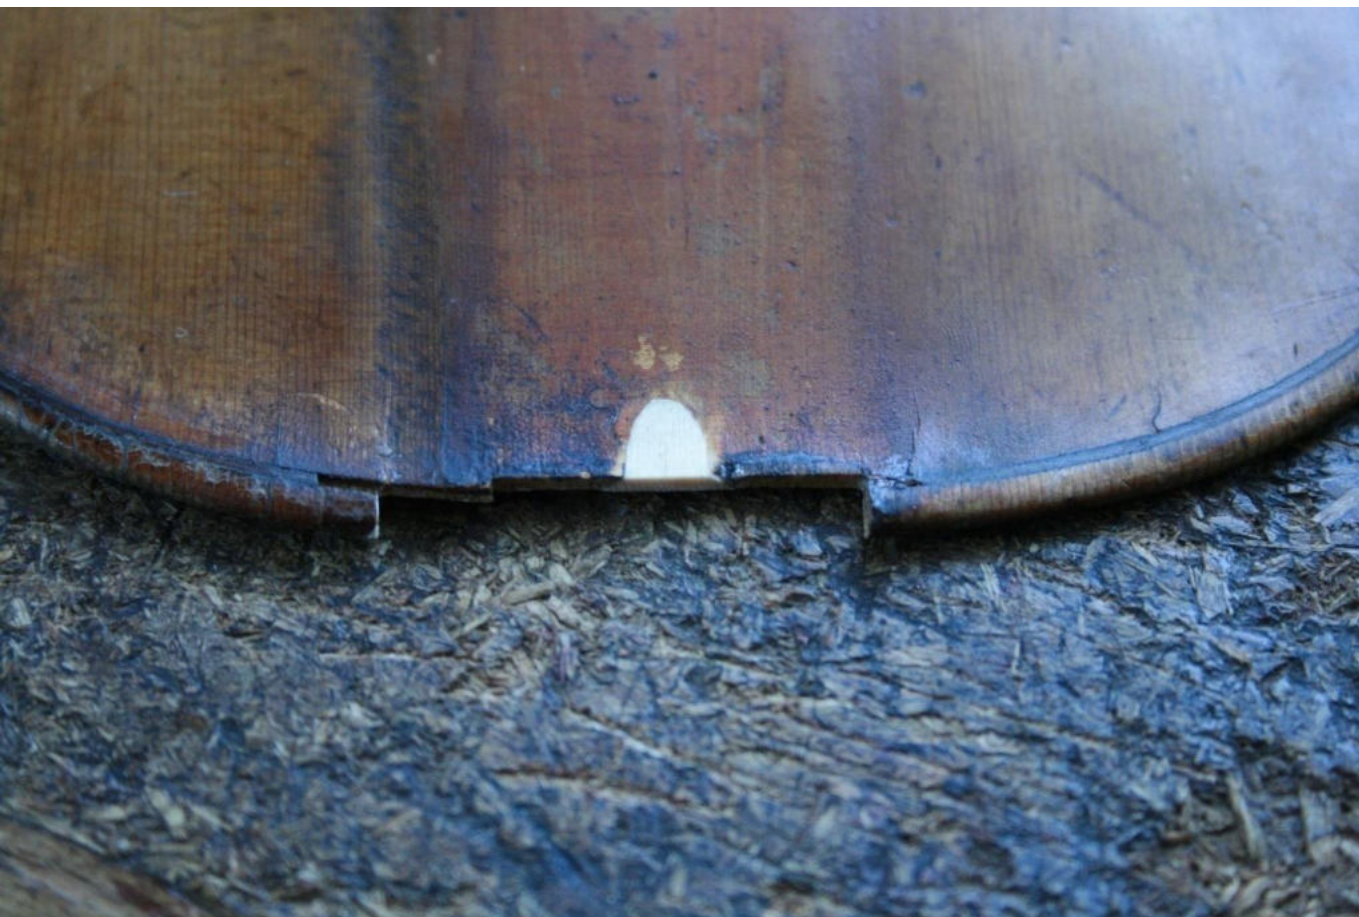
Vsazené místo. Vlevo je patrná prasklina. Ta byla z vnitřní strany natolik otevřená, že byla raději vysazena, než aby se místo namáhalo silným stahováním.

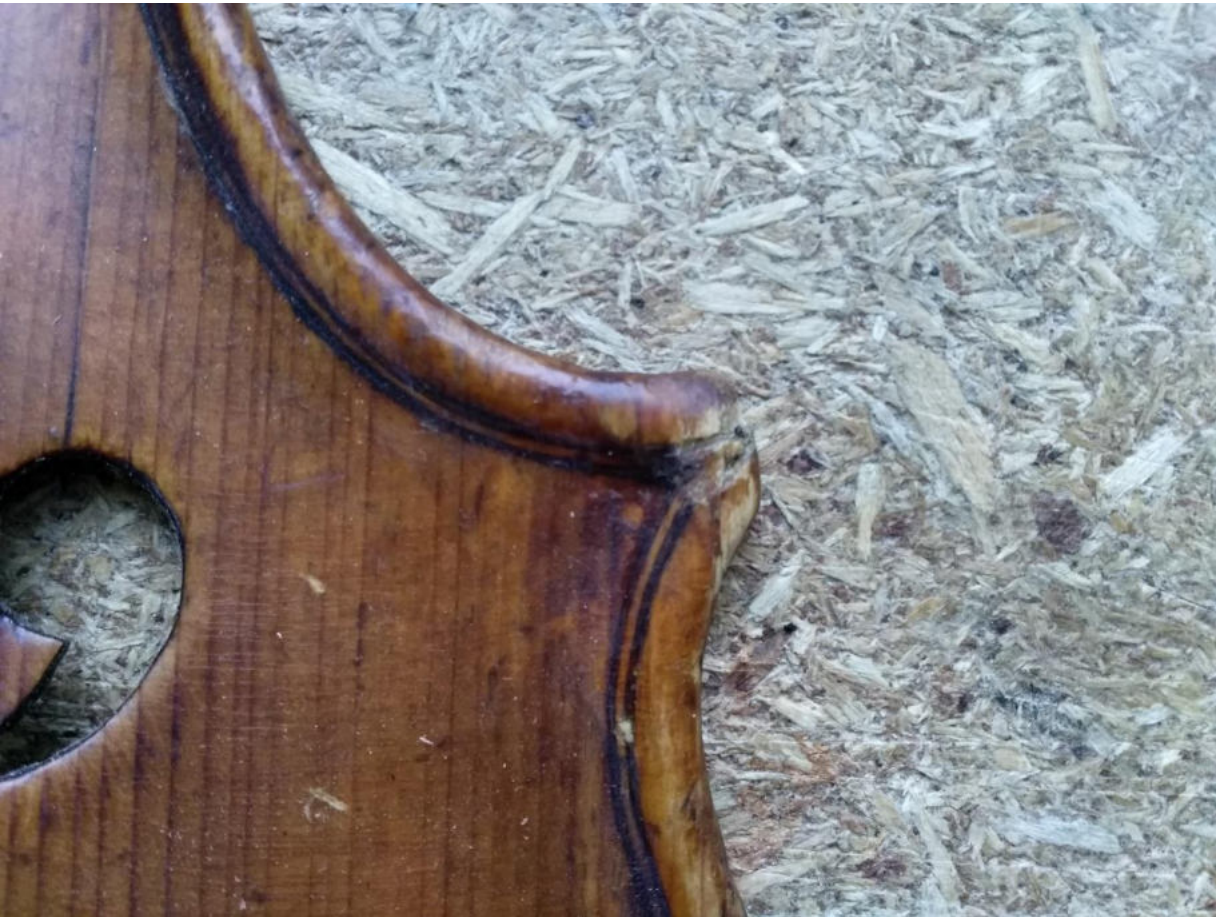
Přichází na řadu dolní růžek. Je natolik opotřebován, že černé části výložky, které mají tvořit špičku zcela chybí. Zde je také vidět dřívější vysazení růžku.

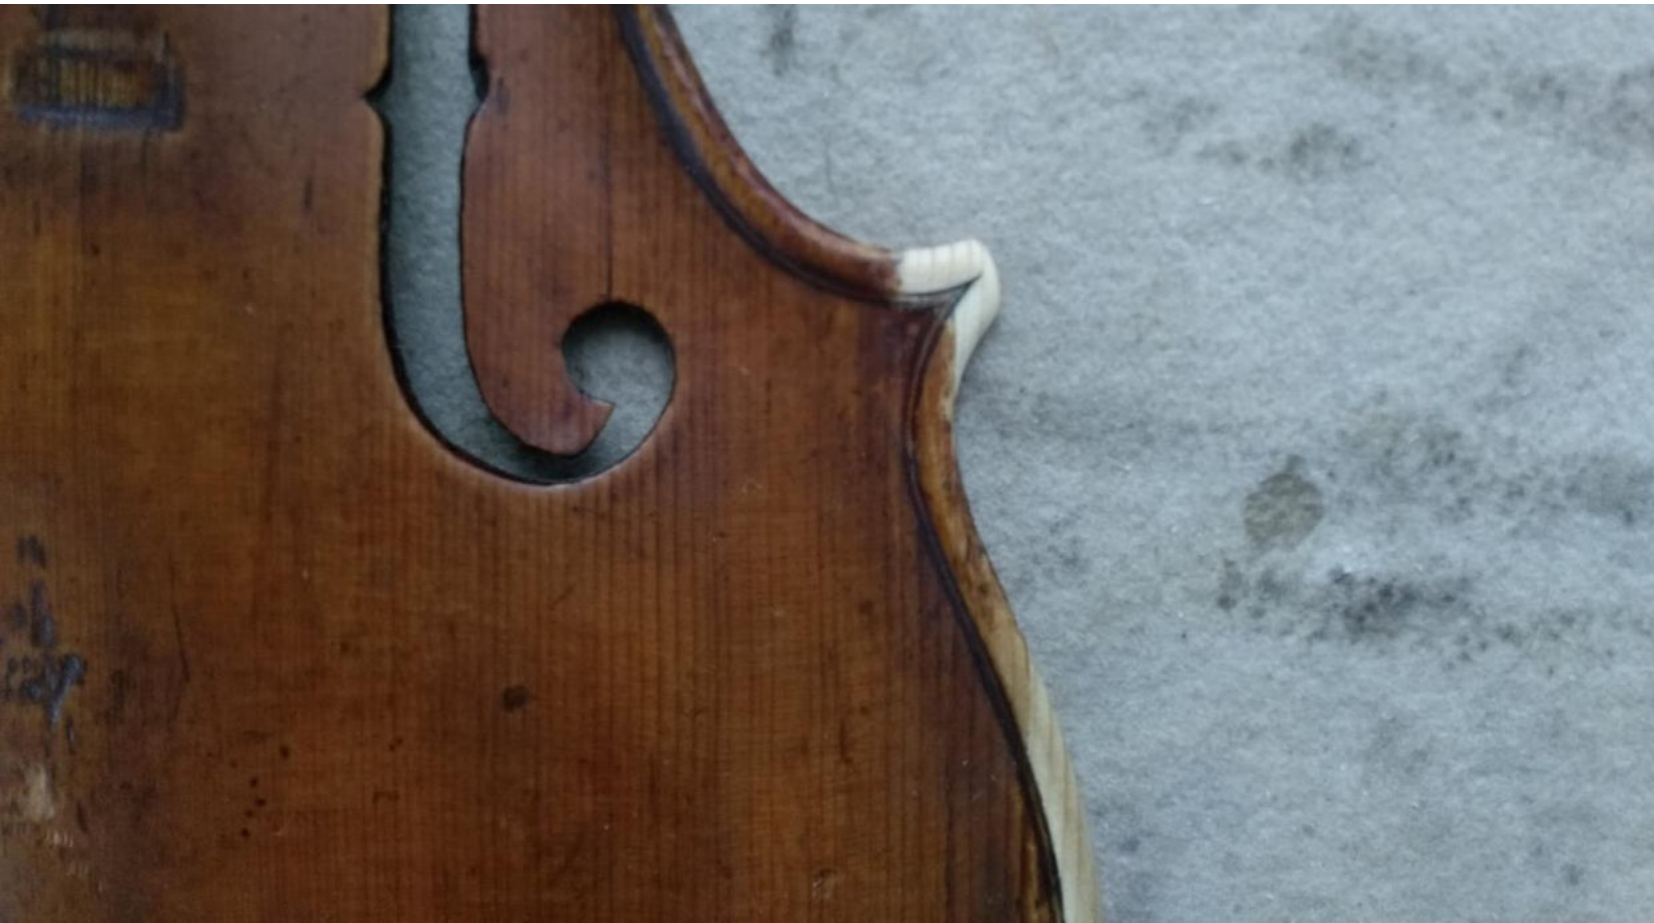
Začištěný pravý dolní růžek.

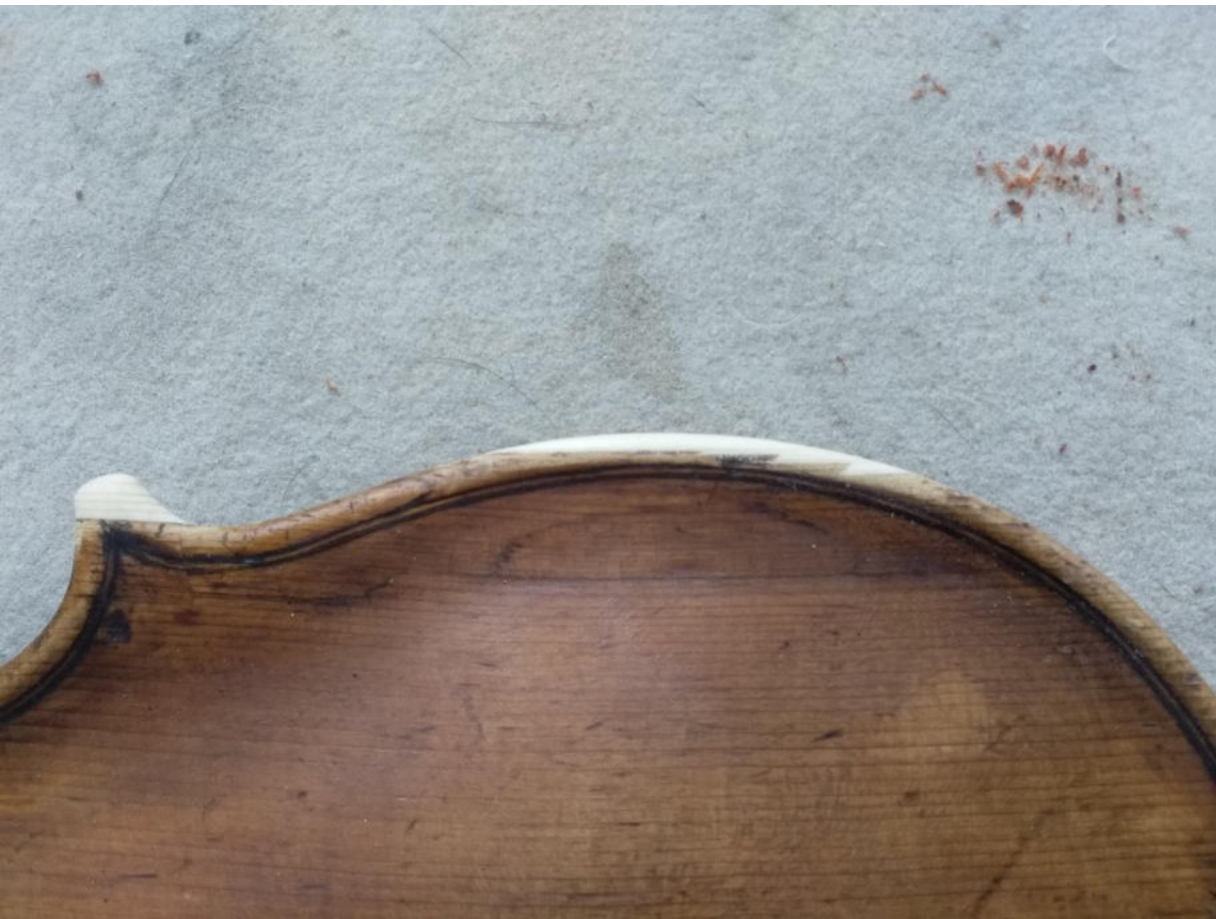
Okraj po začištění.

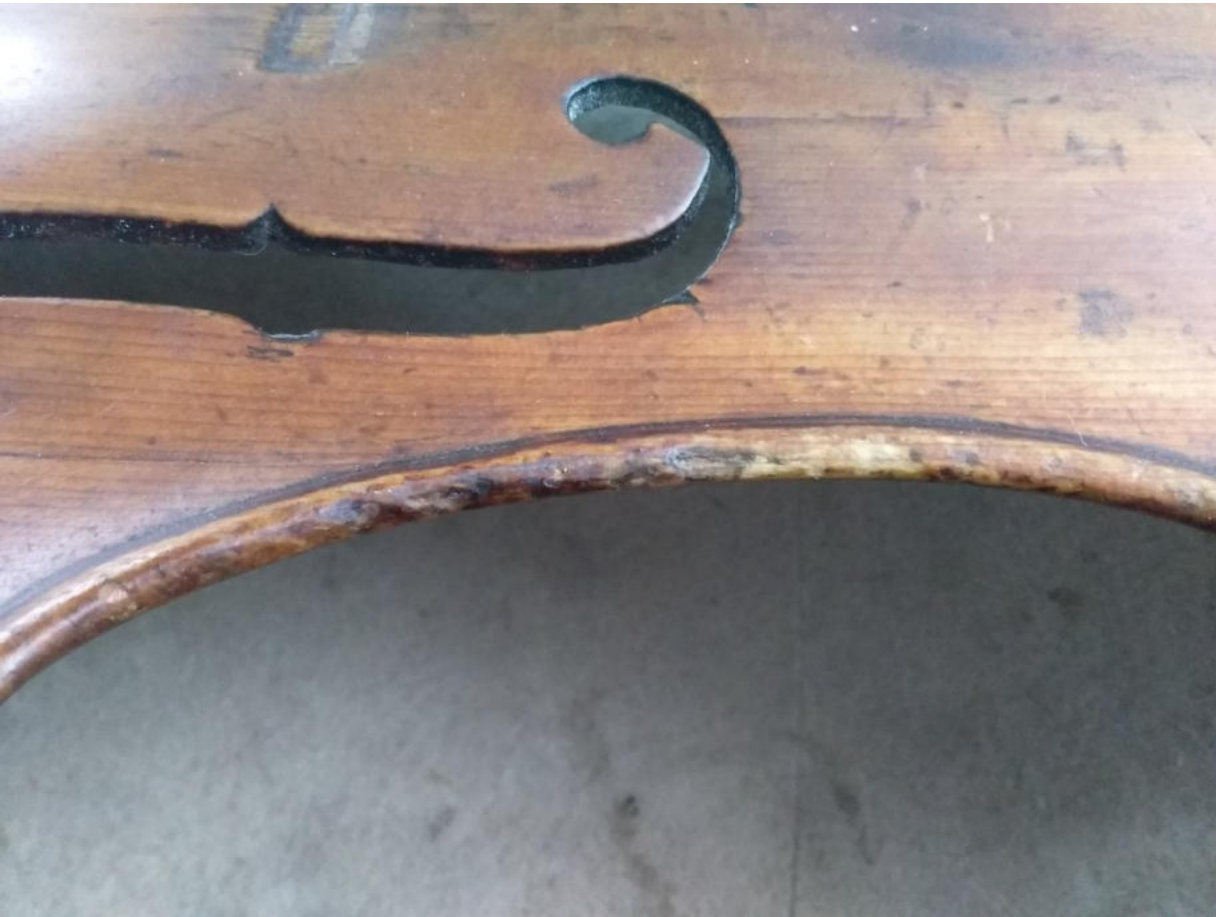
Dále je vhodné vysadit poničený okraj v pravém c výřezu, které už téměř zasahuje do výložky.

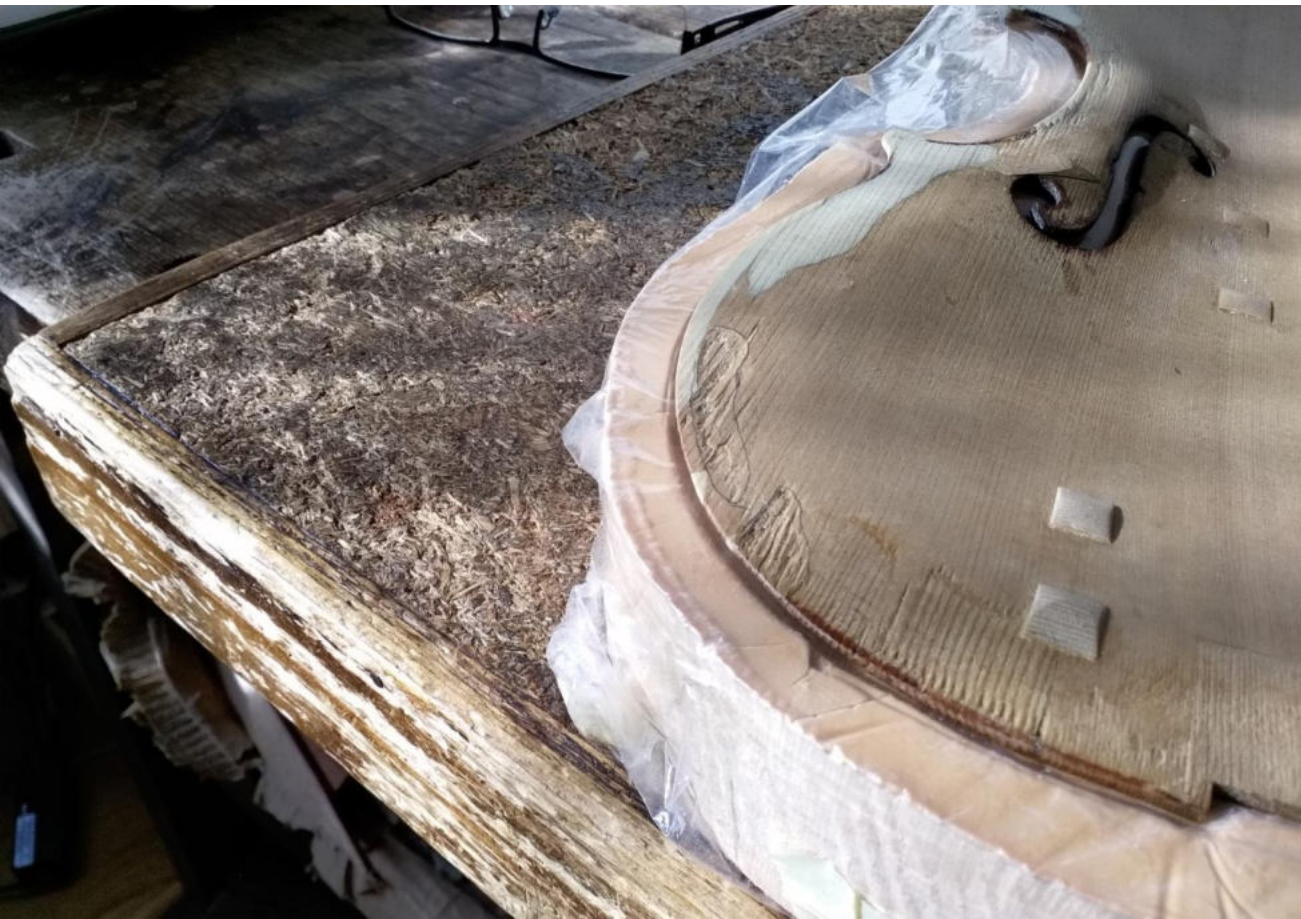
Další dvě místa k vysazení.

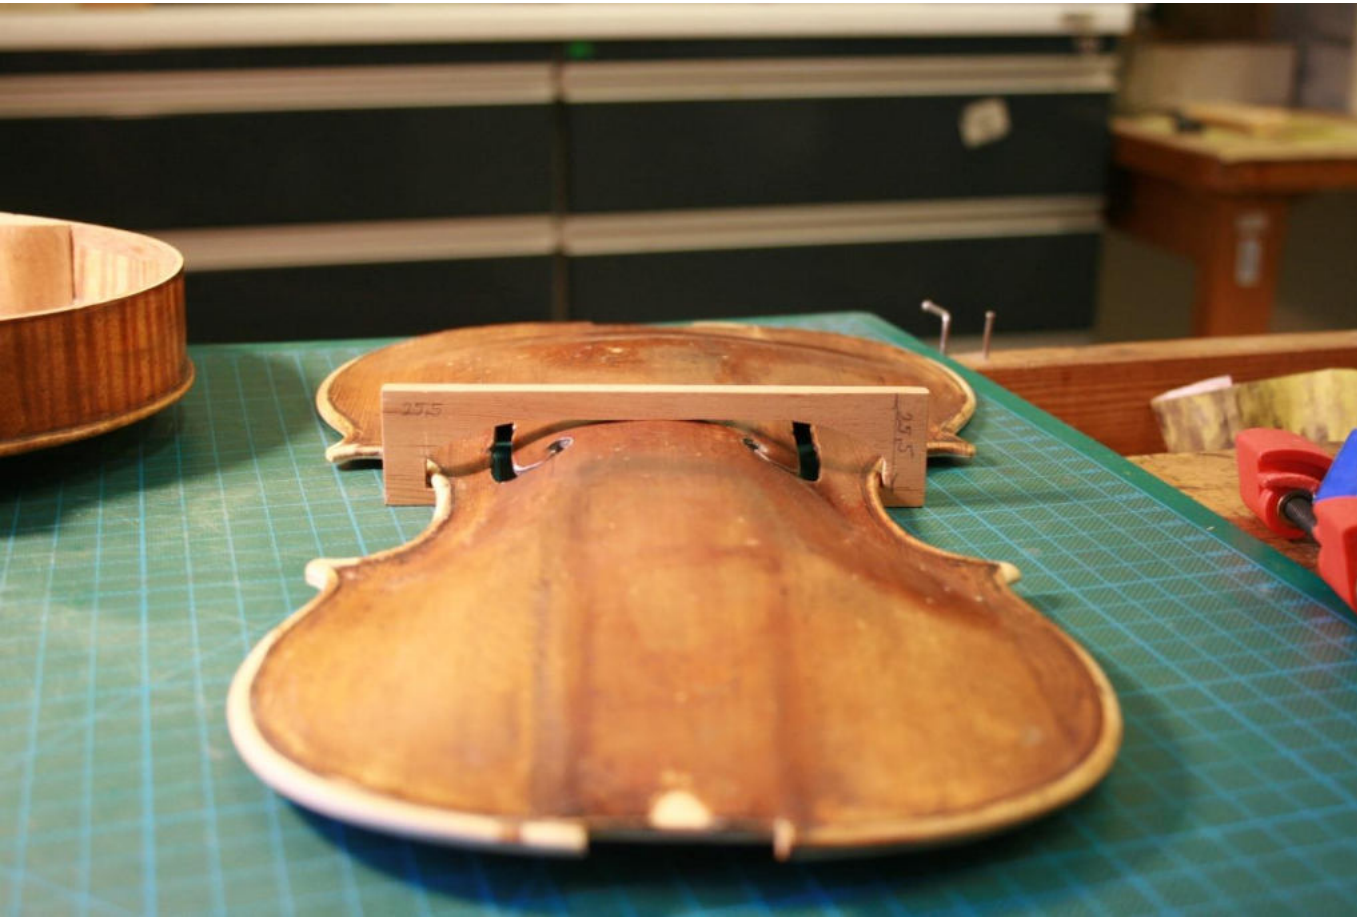
Byla změřeny klenby (18 a 18,3 mm),  
zvážena deska (62g) a změřen  
pokleповý tón, který zněl a1.

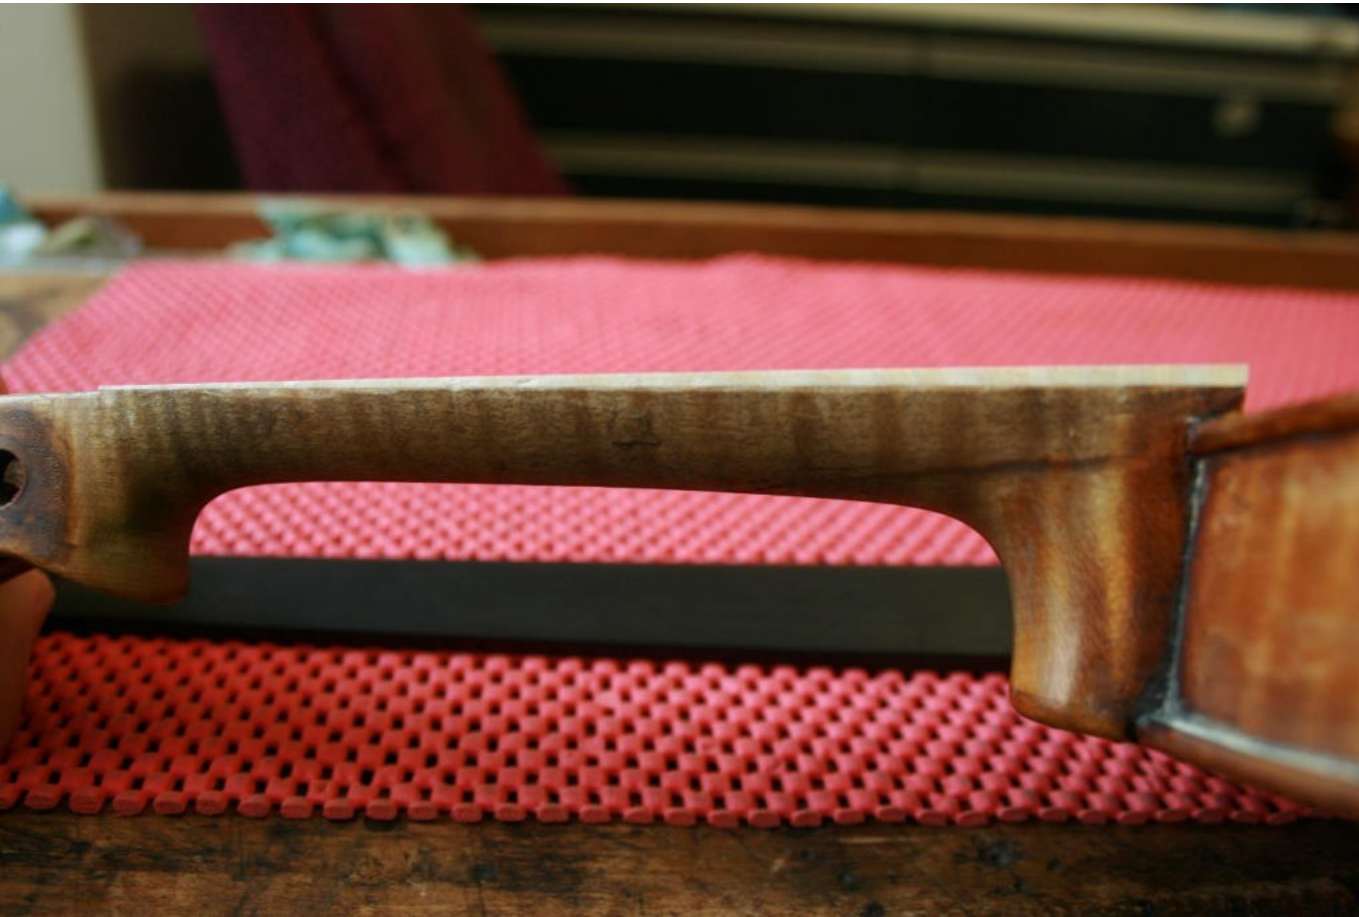
Zkušebním ostruněním a nastrojením se potvrdil příliš nízký sklon krku. I s nejnižší možnou výškou kobyly je dohmat nesmyslně vysoký. To lze změnit buď přepasováním krku v jeho uložení, nebo klínkem pod hmatník. Vyjmutí krku z korpusu je nebezpečná operace. Proto byl zvolen klínek.

Na krk byl napasován a přiklížen  
javorový klínek.

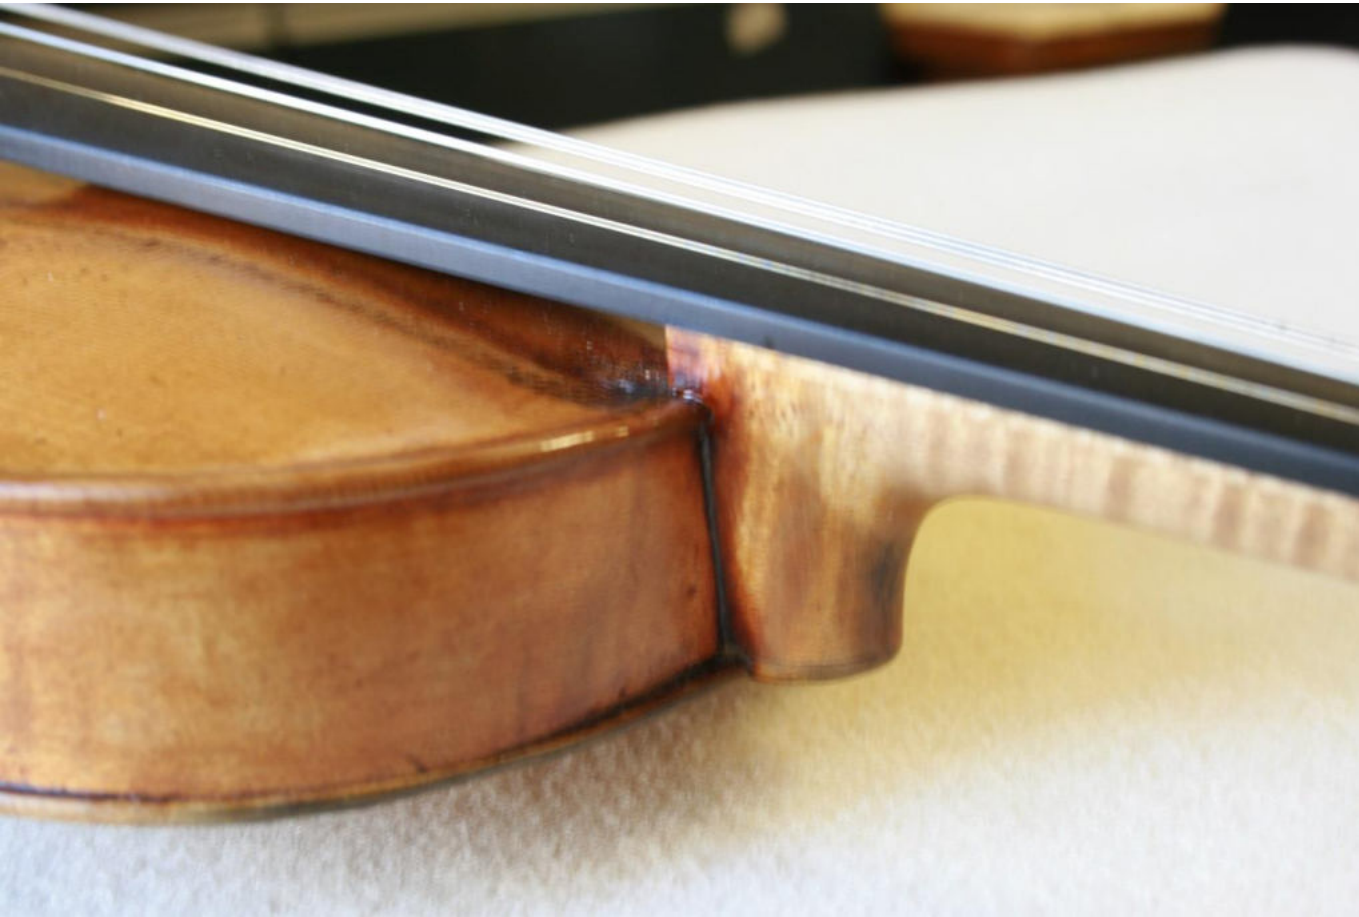
Pohled na horní část s opraveným  
lubem a okraji.

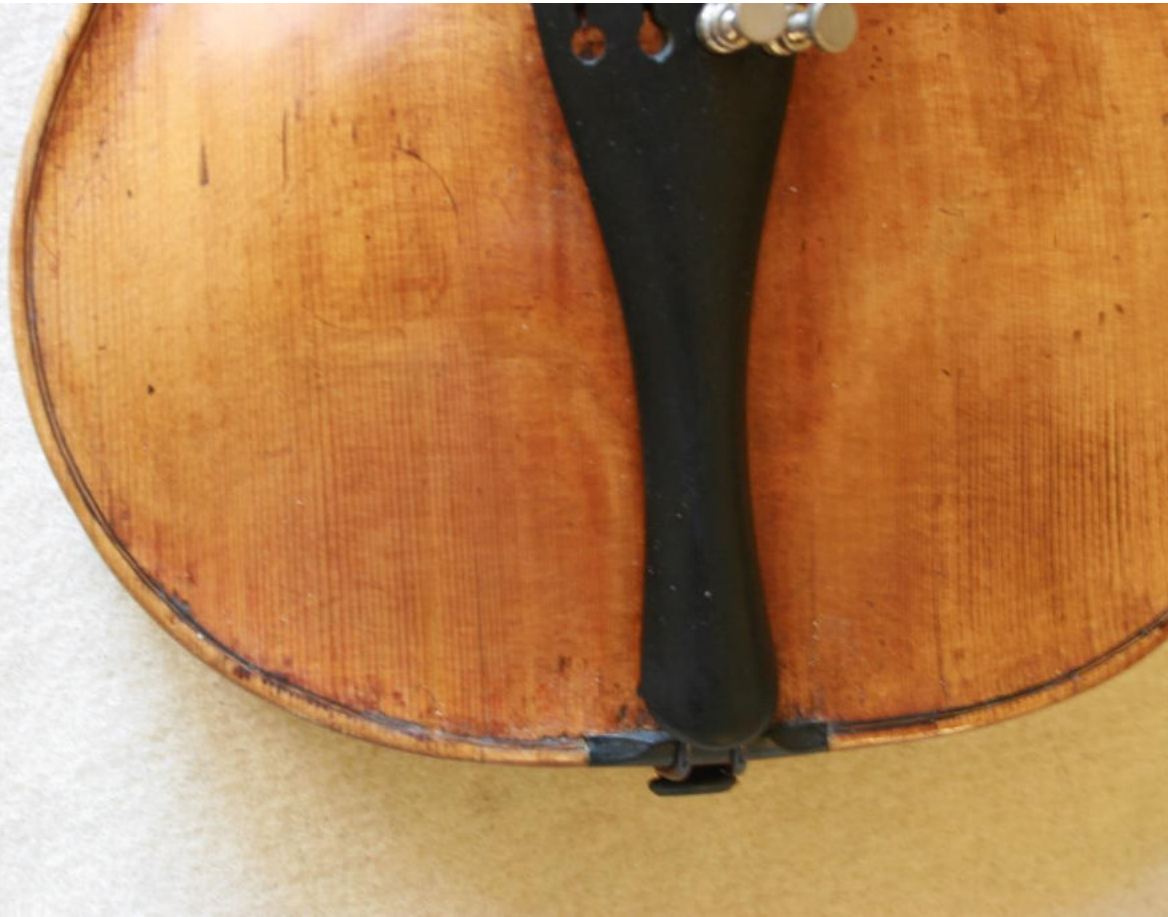
Basová strana dolního oblouku. Zde se v minulosti nejspíš nějaké dítě učilo ovládat kružítko.
