# FRANTIŠEK KŮS: RESTAUROVÁNÍ HOUSLÍ David Tecchler, Roma 1707

METODICKÉ CENTRUM  
DOKUMENTACE, KONZERVACE A RESTAUROVÁNÍ  
HUDEBNÍCH NÁSTROJŮ

NÁRODNÍ MUZEUM

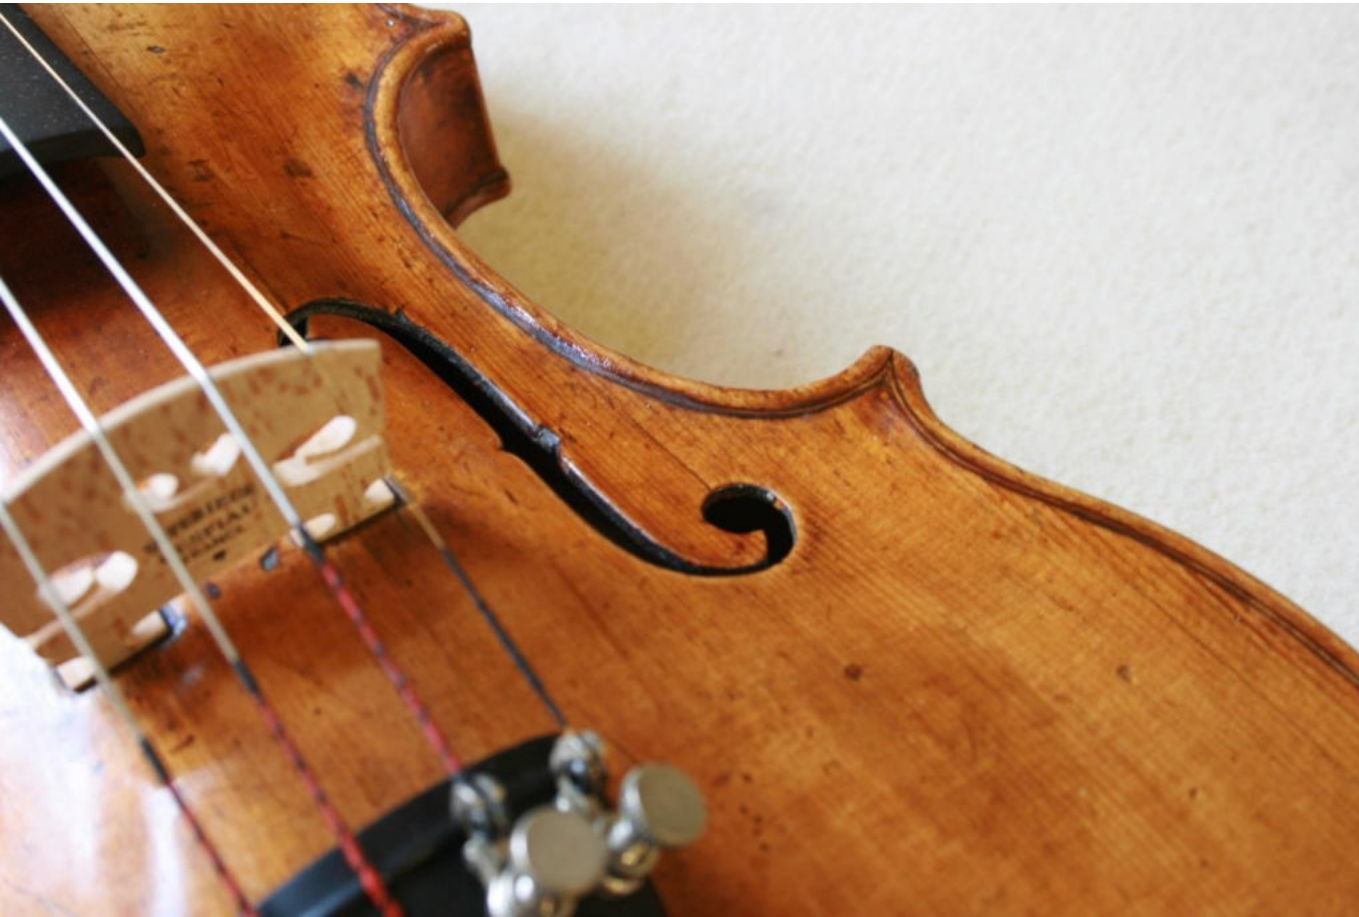
Byly odebrány tyto nevhodné  
doladovače, které stáčely struník.
